MAPA DE RISCOS UDESC - CCT

| LOCAL/AMBIENTE | BLOCO G – Almojarifado do Depto. de Engenharia Mecânica | Nº DE SERVIDORES EXPOSTOS | 3 |

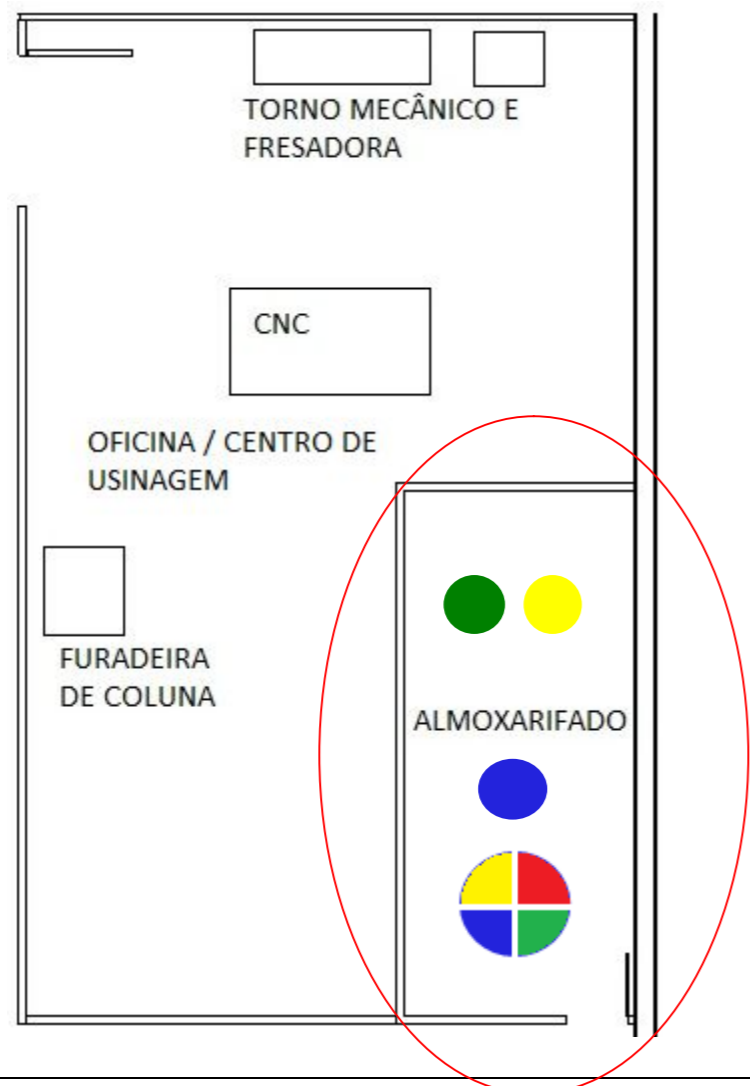
| RISCOS | AGENTES/FONTES | GRAU de RISCO | RECOMENDAÇÕES para PREVENIR ACIDENTES |
|---|---|---|--|
| FÍSICO | Umidade do piso | ● | Colocar contra-piso e revestimento cerâmico |
| FÍSICO | Ruído dos equipamentos da oficina | ● | Providenciar protetor auricular |
| QUÍMICO | Acúmulo de poeira no chão | ● | Revestimento cerâmico no piso facilitará limpeza. Ou fechar com divisória e instalar ar condicionado |
| ERGONÔMICO | Levantamento e transporte manuais | ● | Providenciar mobiliário específico. |
| ERGONÔMICO | Levantamento e transporte de blocos de cabeçote | ● | Providenciar guincho hidráulico |
| ACIDENTE | Armazenamento inadequado | ● | Organizar ferramentas |
| ACIDENTE | Arranjo físico confuso | ● | Melhorar arranjo físico para melhorar fluxo / funcionamento |
| ACIDENTE | Sinalização | ● | Melhorar identificação das ferramentas |
| ACIDENTE | Iluminação inadequada | ● | Instalar mais luminárias. Ambiente escuro prejudica a visão ao longo do tempo |
