## ESCULTURAS LOCALIZADAS NA PRAÇA DAS ARTES E DEPARTAMENTO DE MÚSICA

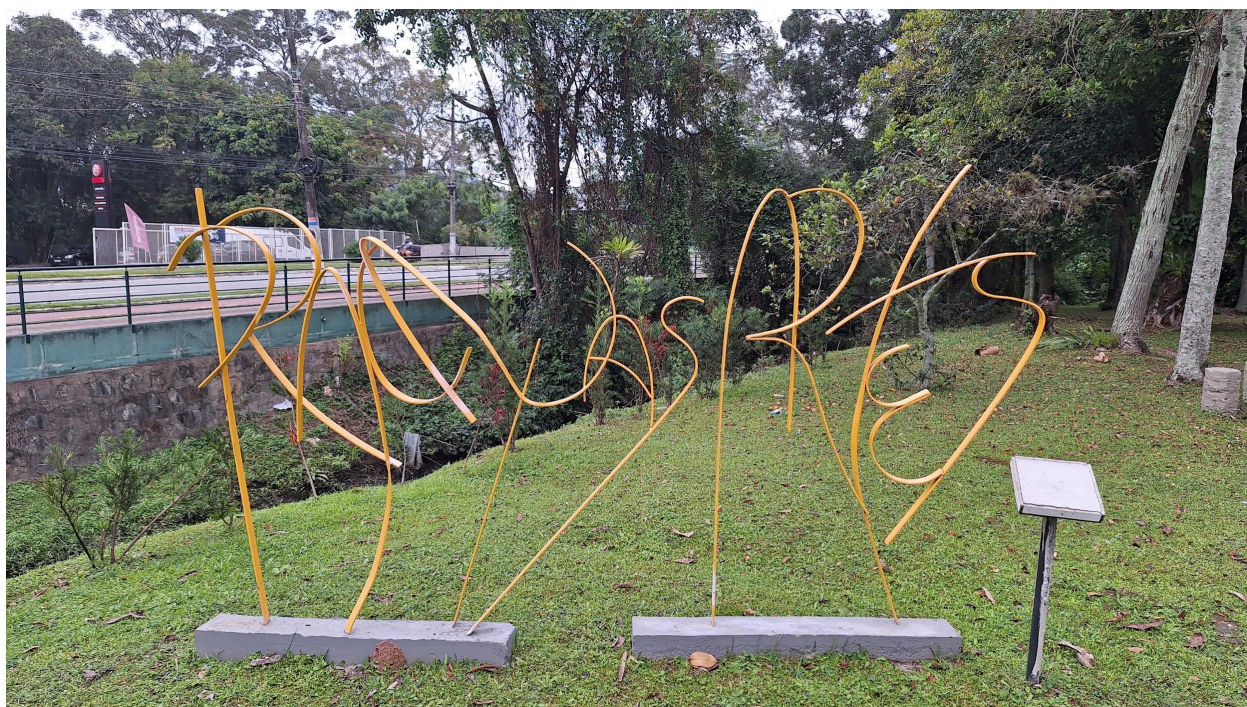
**Obra:** Praça das Artes

**Condições:** Em 2024, foi realizada a restauração da escultura e, em 2025, ele se encontrava em bom estado de conservação, porém com pequenos pontos de oxidação e quebra de um ponto de solda que mantém a peça unida.

**Trajetória:** Obra confeccionada em 1994 pela artista e professora da UDESC/CEART Doraci Girrulat, restaurada em outubro de 2024 pela Prof.Dra. Márcia Regina Escorteganha. O processo de restauração da peça envolveu analisar suas patologias, remoção do solo, higienização de sujidade generalizada (poeira, fungos, líquens etc.), retirada da tinta antiga para aplicação de uma nova camada através de pintura eletrostática, além da eliminação de eventuais pontos de oxidação (ferrugem). Após a restauração da peça, foi construída uma base de concreto para evitar o contato direto da obra com o solo e a adição de um suporte para uma placa informativa.

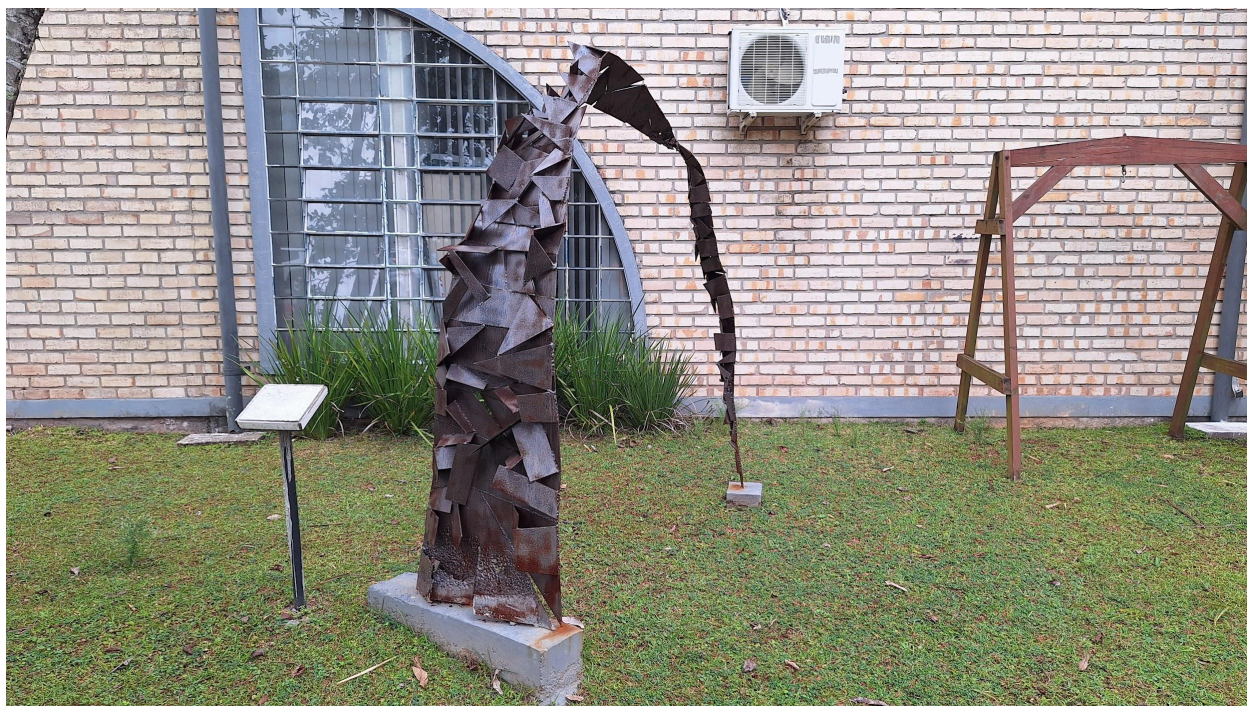
**Obra:** Passatempo

**Condições:** Em 2024, foi realizada a restauração da escultura e, em 2025, ela se encontrava em bom estado de conservação, porém com pontos de oxidação na obra.

**Trajetória:** Obra confeccionada em 1997 pela artista e professora da UDESC / CEART Cláudia Maria Kretzer, restaurada em outubro de 2024 pela Prof.Dra. Márcia Regina Escorteganha. O processo de restauração da peça envolveu analisar suas patologias, remoção do solo, higienização de sujeira generalizada (poeira, vegetação etc.). A obra encontrava-se com plantas crescendo em sua estrutura e grande quantidade de oxidação (ferrugem). A ferrugem foi removida, foi aplicado verniz para metal e a escultura foi reinstalada em uma base de concreto, construída para evitar o contato direto da obra com o solo; junto da base de concreto, foi adicionado um suporte para a adição de uma placa informativa.

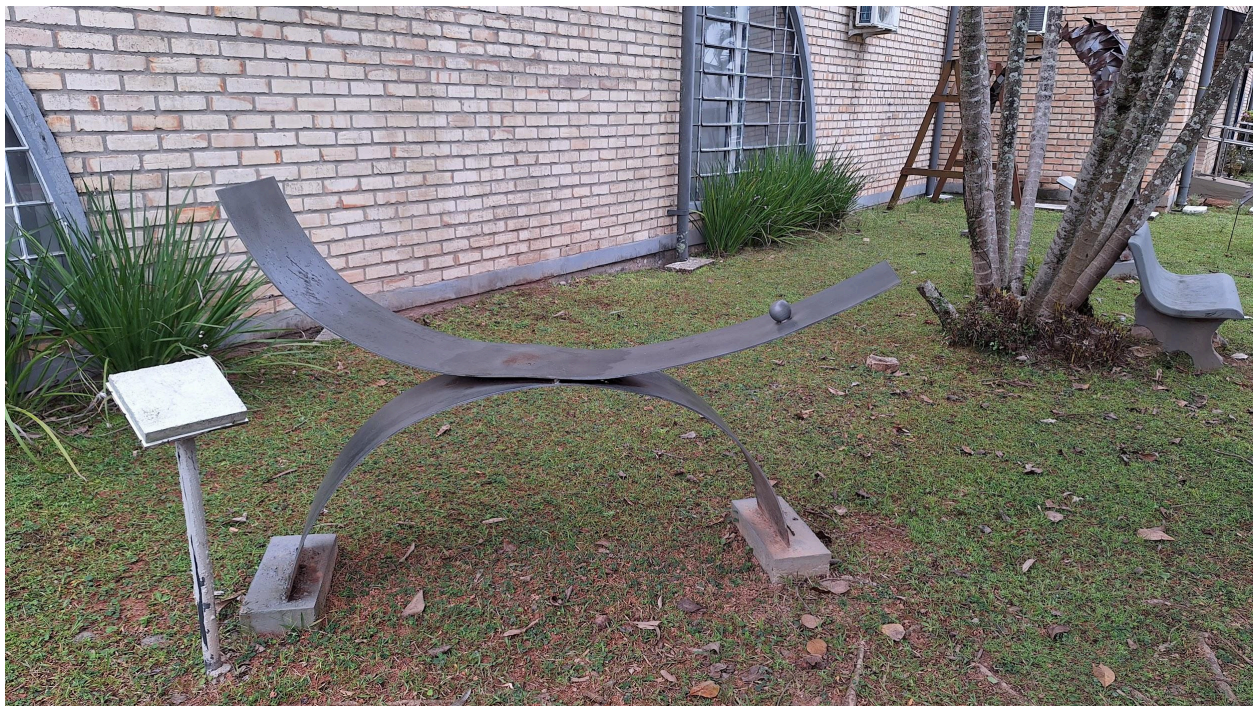
**Obra:** Não identificado (Símbolo UDESC)

Antes da obra ser incorporada à Praça das Artes, ela estava instalada no jardim da reitoria, na frente da entrada do Campus 1. A obra foi doada para o CEART para a instalação de uma nova escultura em seu antigo local. A obra representa o símbolo da UDESC, sua placa superior encurvou consideravelmente se comparado à sua forma original (tornando a chapa mais plana).

**Condições:** Em 2024, foi realizada a restauração da escultura e, em 2025, ela se encontrava em bom estado de conservação, porém com perda considerável de sua forma original superior (convexa) e pontos de oxidação na parte central da obra.

**Trajatória:** Obra confeccionada em 1998 pela artista e professora da UDESC/CEART Doraci Girrulat, restaurada em outubro de 2024 pela Prof.Dra. Márcia Regina Escorteganha. O processo de restauração da peça envolveu analisar suas patologias, remoção do solo, higienização de sujidade generalizada, polimento da peça e aplicação de verniz para metal. Após a restauração da peça, foi construída uma base

de concreto para evitar o contato direto da obra com o solo e a adição de um suporte para a colocação de uma placa informativa.

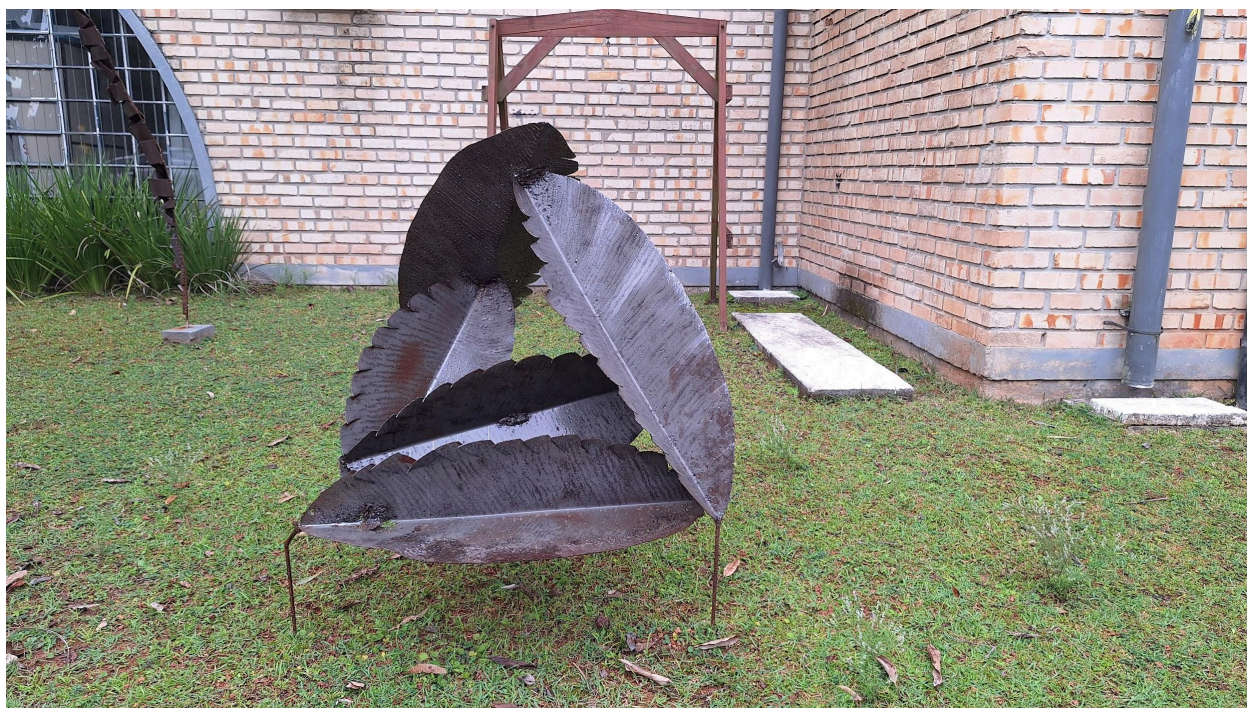
**Obra:** Não identificado (Folhas)

**Trajetória:** A obra encontrava-se originalmente no gramado em frente ao estacionamento entre a Reitoria (fundos) e a ESAG. A peça apresentava forte degradação, estava afundada no solo, sua placa informativa estava perdida, continha muitas fissuras e oxidação (causando o desprendimento de parte das peças). Entre o final de 2024 e o início de 2025, a obra foi restaurada pela Prof.Dra. Márcia Regina Escorteganha e instalada na Praça das Artes, o procedimento envolveu a retirada da camada oxidada, polimento e aplicação de verniz para metal.

**Condições:** Em 2024, foi realizada a restauração da escultura e, em 2025, ela se encontrava em bom estado de conservação, porém com pontos de oxidação e fissuras.

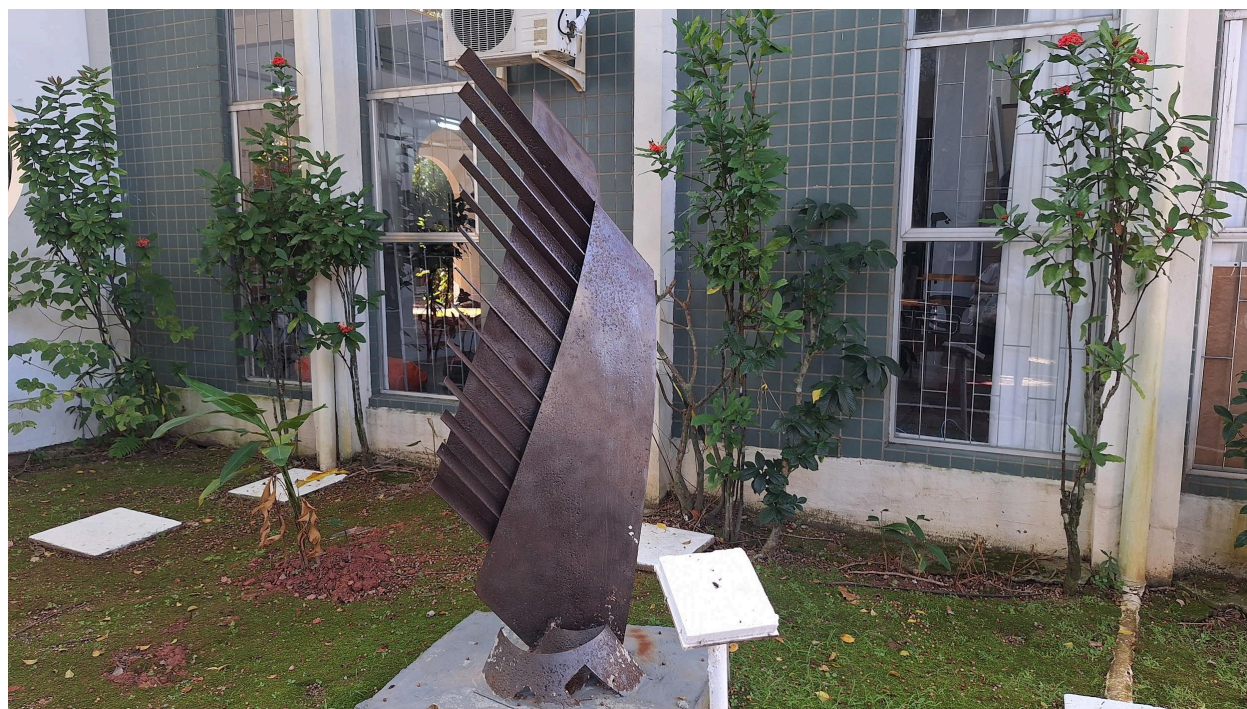
**Obra:** Não identificado (Escultura metálica interativa sonora)

**Condições:** Em 2024, foi realizada a restauração da escultura e, em 2025, ela se encontrava em bom estado de conservação, porém com pouca sujidade, pontos de oxidação e fissuras.

**Trajectoria:** Produzida em 1997 por um artista não identificado, restaurada em 2024 pela Prof.Dra. Márcia Regina Escorteganha. A obra apresentava sujidade generalizada (a peça ficava abaixo de uma figueira que derrubava grande quantidade de seiva), oxidação e fissuras. O procedimento de restauro envolveu a higienização da peça, remoção de ferrugem, polimento e aplicação de verniz para metal. A obra foi instalada ao lado da rampa de acesso do Departamento de Música e a Oficina. Também foram adicionados um suporte para a adição de uma placa informativa, barras de metal para interagir com a obra, que, quando atingida, vibra e emite sons, e a construção de um suporte de concreto para evitar o contato direto entre a obra e o solo.
