ANÁLISE DE ESTRUTURA DE COMPÓSITO COM SHEAROGRAFIA: TEORIA E PRÁTICA

Rafael Kerber Ciotti¹, Daniel Pedro Willemann², Mauro Eduardo Benedet³.

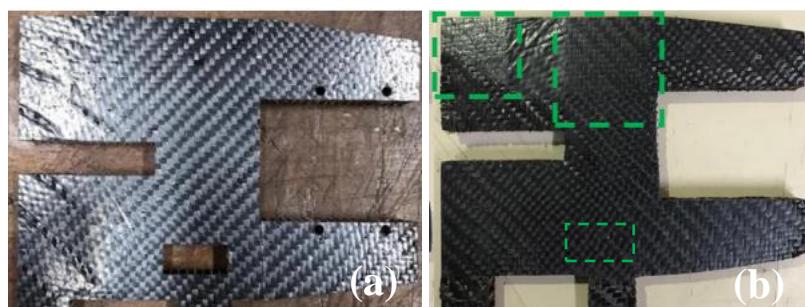
A facilidade de operação e a sua capacidade de aplicação em diferentes tipos de materiais possibilitam o uso da técnica em ambientes de competição. Dessa forma, optou-se por analisar falhas em um componente compósito da aeronave da Equipe Albatroz Aerodesign UDESC. O corpo de prova adotado foi a placa de fixação do motor da aeronave da Classe Regular de 2019. Dois descolamentos entre camadas foram inseridos com o auxílio de tiras de alumínio envolvidas em fita durex. Um defeito passante realizado durante o corte da peça. O corte foi realizado com jato d’água. A peça obtida está mostrada na Figura 1, sendo a Figura 1a o corpo de prova anterior à última etapa de laminação para inclusão dos descolamentos. Na Figura 1b tem-se o corpo de prova após a inclusão dos defeitos e suas posições.

Figura 1. (a) Peça sem defeitos artificiais. (b) Peça com defeitos artificiais inclusos.

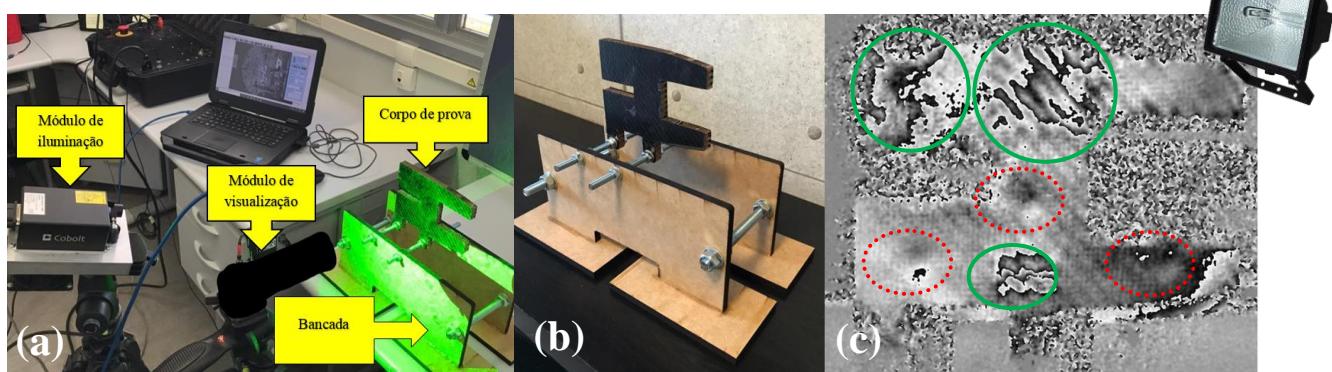
Após o projeto e construção do corpo de prova, realizou-se a análise shearográfica (Figura 2a). A bancada construída em madeira é mostrada na Figura 2b. Já na Figura 2c, tem-se a imagem resultante do teste de shearografia obtida a partir de um carregamento térmico com lâmpada halógena.

Figura 2. (a) Arranjo Experimental; (b) Bancada (em destaque); (c) Resultado de shearografia.

A partir do resultado de shearografia (Figura 2b) é possível verificar a presença dos 3 defeitos artificiais (elipses verdes contínuas). Além disso, conclui-se que o processo de fabricação utilizado carece de ajustes, pois além dos defeitos incluídos de forma proposital, percebe-se descontinuidades que surgiram durante fabricação da peça (elipses vermelhas pontilhadas). Dada a comprovação da eficiência da shearografia na análise deste tipo de estrutura, sugere-se realizar um estudo para quantificar o impacto dos defeitos na resistência mecânica da peça a fim de estimar a vida útil e o possível colapso da estrutura.
