MAPEAMENTO DE RISCO À DESLIZAMENTOS NA COSTEIRA DO PIRAJUBAÉ, EM FLORIANÓPOLIS - SC ¹

Dieise Camila da Silva Alves ², Amanda Cristina Pires ³, Anna Luisa Heldt Pereira ⁴,

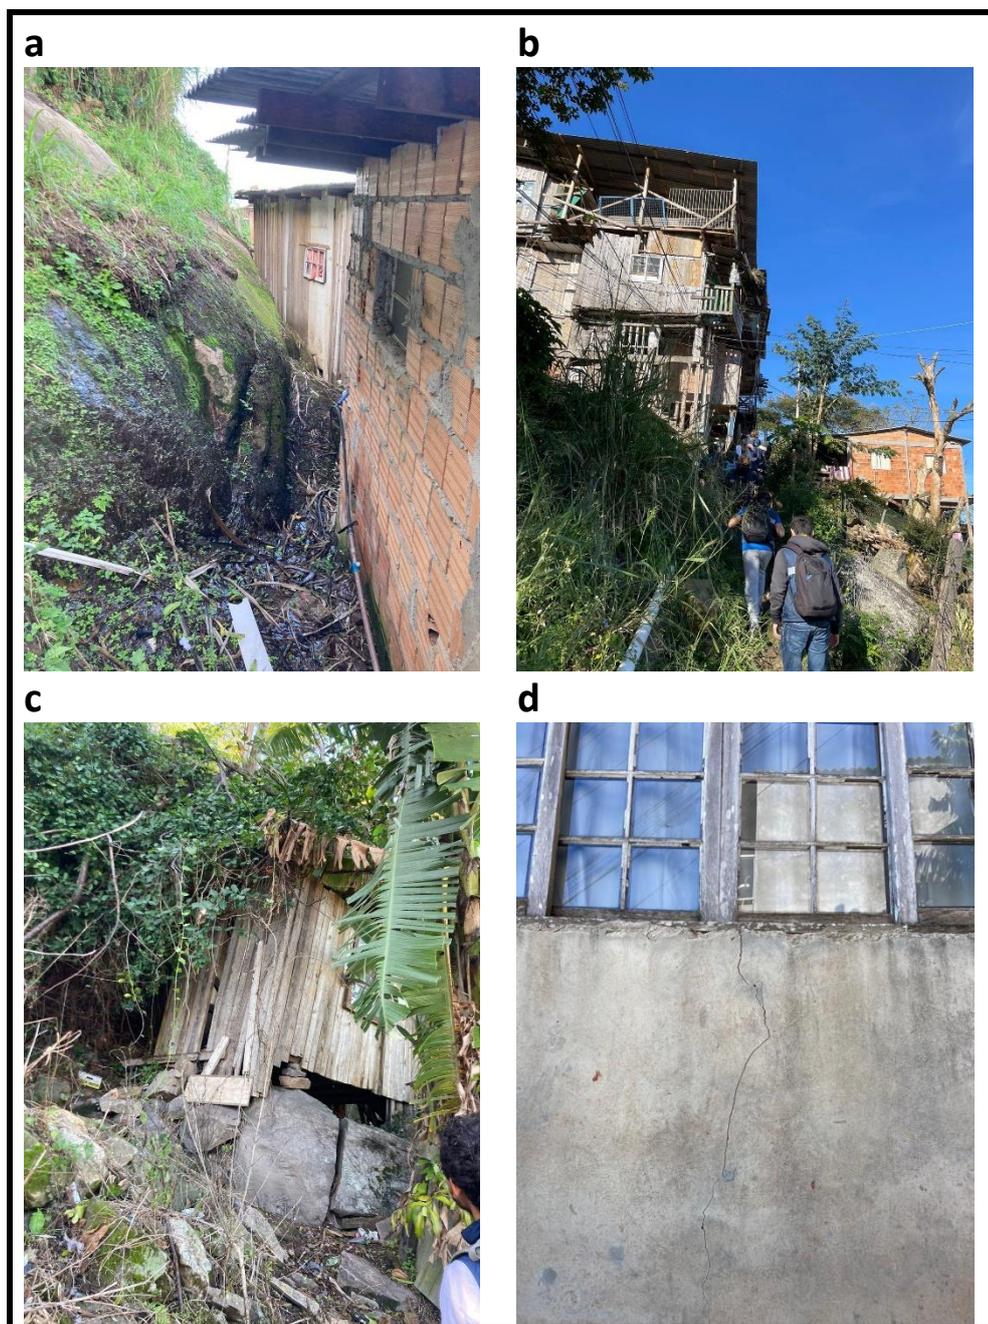
em todos locais visitados observou-se um aumento muito significativo. Outra observação importante foi que algumas moradias são alicerçadas diretamente sobre os blocos soltos. As ocupações são desordenadas e construídas próximas e ou diretamente em contato com paredes rochosas (Figura 1a), e não há nivelamentos dos solos. Em conversa com os moradores da comunidade, eles revelaram a necessidade da construção de uma via pública.

O Saneamento e abastecimento de água é efetuado pela Casan, porém no setor 1 percebemos água corrente no solo canalizada para árvores frutíferas (bananeiras), tornando-se um fator potencializador do risco, pois pode ocorrer deslizamentos futuramente devido ao bolsão de água que se forma nas raízes e na superfície. Constatou-se que o solo pode ser bastante espesso em alguns locais e há evidências de escorregamento em aterros. Neste primeiro setor visto, obras de estabilização de encostas apontadas em 2013 como necessárias não foram efetuadas.

No setor 2 rachaduras e fraturas internas foram observadas em moradias, além de muro entortado. Os moradores revelaram que há quatro anos houve um desabamento de casas na parte mais elevada do morro e que há uma frequentes rolamentos de blocos. Há cerca de um ano também houve queda de muro. O local é próximo a uma área de preservação ambiental permanente (APP), com nascente de rio em encosta. Há muitas moradias irregulares e com baixo padrão construtivo (madeira), como ilustrado na figura 1b. Com o aumento de moradias alugadas, caracterizou-se que o perfil dos moradores não corresponde por florianopolitanos, mas sim pessoas de diversas regiões do Brasil.

No setor 3 verificou-se que as moradias localizam-se muito próximas às encostas bastante íngremes e sobre blocos rochosos soltos (Figura 1c), além de depósitos de lixo a céu aberto. Averiguou-se que foi efetuada uma obra (cortina) de contenção em muro de uma moradia deste setor prevista no PMRR-2013, porém há evidências de rastejo neste local e possivelmente a contenção não seja suficiente.

No setor 7 certificou-se em uma moradia que havia um talude de corte extremamente próximo da casa, indicando risco eminente de movimentação. A moradia possuía uma rachadura na parede externa, sendo assim, um sinal de instabilidade visível (Figura 1d). Observando a área, foi possível ver que o esgotamento sanitário aparentemente está canalizado e não é precário como apresenta a ficha de campo do PMRR de 2013. Já o sistema de drenagem superficial continua inexistente, sendo necessária que medidas para que não ocorram deslizamentos futuramente diante de chuvas intensas.

Figura 1: Fotografias ilustrando exemplos dos condicionantes de risco à deslizamentos verificados em cada um dos setores em campo: a) moradia colada á encosta (setor 1); b) moradia com baixo padrão construtivo (setor 2); c) moradia sobre blocos soltos (setor 3); e d) moradia com rachadura (setor 7).
