ANÁLISE DOS ACESSOS ÀS UNIDADES BÁSICAS DE SAÚDE DO MAR GROSSO E VILA VITÓRIA¹

¹ Vinculado ao projeto “Acessibilidade Espacial em Edifícios de Uso Público e Coletivo”.

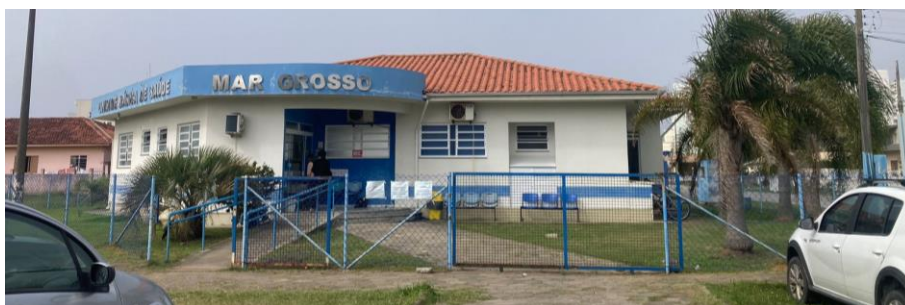
Chegando pela primeira vez, não é possível perceber que é uma UBS, pois o letreiro que mostra “Unidade Básica de Saúde” está inserido na fachada lateral, enquanto que “Mar Grosso” está na fachada de maior visualização, conforme pode-se observar na figura 1.

A entrada principal, inserida no meio do lote, não possui calçadas acessíveis e exclusivas para pedestres, sendo o espaço utilizado para estacionamento e a presença de vegetação em local inapropriado dificulta a circulação. O acesso não está demarcado por um caminho que indica a entrada, desde a rua até a porta principal, fazendo com que os usuários tenham que caminhar sobre grama ou pelas lajotas, entre carros estacionados. Nesta entrada também existem degraus e uma rampa com inclinação acima de 8,33%, sem corrimãos em duas alturas, guia de balizamento ou sinalização tátil de alerta no início e fim.

Figura 1. Fachada da UBS Mar Grosso, nota-se as características citadas como, acessos irregulares e com vegetação, sem vagas de estacionamento sinalizadas e área de manobra fora da circulação de pedestres. Falta de sinalização e comunicação com o entorno.

Ambos os acessos das UBS não são convidativos e, por vezes, são até intimidadores. No caso de uma emergência para qualquer pessoa não moradora/conhecedora dessas UBSs nesses bairros, suas localizações e indicações não colaborariam, sendo necessário uma adequação das fachadas e indicações nas ruas principais dos bairros para facilitar a orientação e chegada dos usuários.

Além disso, faz-se necessário a implementação de sinalização tátil no piso das calçadas e travessias niveladas, seja por rampa ou faixa elevada, criando uma rota acessível até a avenida principal e acesso ao transporte coletivo, trazendo placas indicativas de forma visual (com contraste fundo-figura), letras em relevo e braile, sendo possível incluir chip com tecnologia para que através da aproximação de smartphone sobre a placa, possa informar o usuário com cegueira ou baixa visão de forma sonora, o local em que se encontra e também o nome dos ambientes internos, como por exemplo do sanitário, para que faça o uso de forma independente.

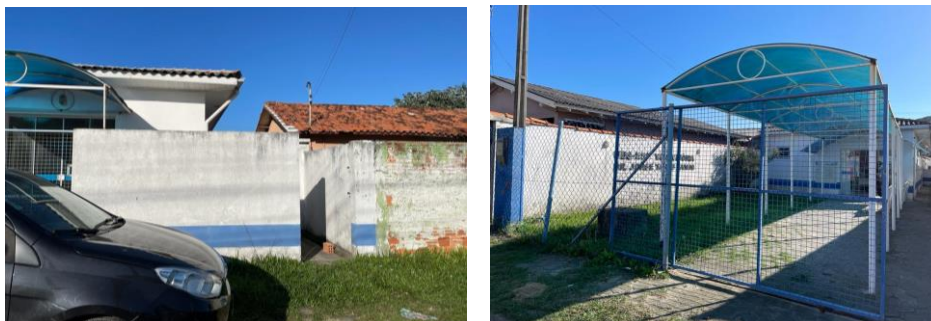
Já a UBS Vila Vitória, não possui correta localização via Google Maps, levando o usuário que chega pela primeira vez para os fundos da edificação, com uma grande parede e um portão fechado, fazendo suspeitar se realmente está em funcionamento, conforme pode-se observar na figura 2. Neste ponto, encontra-se uma passagem estreita na lateral, em que apenas com a indicação de funcionários ou terceiros que conhecem o local podem indicar a entrada principal do lado oposto.

Comparado com a UBS Mar Grosso, o letreiro de identificação está posicionado na fachada principal, sendo possível a leitura sem obstruções. Porém, na entrada há um grande portão, aberto apenas por uma fresta, deixando o espaço pouco convidativo e dificultando a passagem por pessoas em cadeira de rodas.

Figura 2. Fachada dos fundos onde o aplicativo Google Maps mostra que a entrada está localizada, na foto da esquerda e fachada principal da UBS com as características relatadas como, o letreiro na lateral do muro, portão apenas com uma fresta no acesso principal e vegetação nas calçadas, na foto da direita.
