AVALIAÇÃO DOS COMPONENTES DE ACESSIBILIDADE ORIENTAÇÃO E COMUNICAÇÃO NA UNIDADE BÁSICA DE SAÚDE VILA VITÓRIA¹

¹ Vinculado ao projeto “Acessibilidade Espacial em Edifícios de Uso Público e Coletivo”.

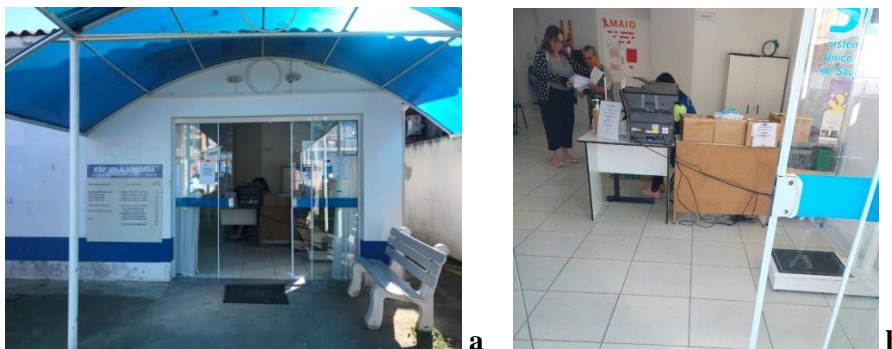
Logo, avaliando estes componentes, ao entrar na UBS, nota-se a necessidade de haver um mapa de orientação do local e placas de identificação dos ambientes, de forma visual e tátil com letras em relevo e em braile.

O balcão de atendimento não possui características de desenho de mobiliário, layout ou sinalização tátil no piso que o identifique como tal. A recepcionista fica atrás do monitor e de alguns objetos em cima da escrivaninha, dificultando a comunicação, assim como não há espaço para acomodação das pernas para que uma pessoa em cadeira de rodas aproxime-se e receba atendimento, conforme pode-se observar na Figura 1b.

Figura 1. À esquerda, foto da entrada principal com placa de identificação apenas visual e de difícil leitura à distância. À direita, balcão de atendimento que obstrui a visualização da atendente sem a presença de sinalização tátil ou painel informativo. Fonte: Acervo pessoal das autoras, 2023.

Recomenda-se a presença de painel informativo que seja visual e tátil ou sonoro, podendo até mesmo ser de forma digital, de modo a garantir a usabilidade por usuários com diferentes condições sensoriais ou mesmo estrangeiros com autonomia durante este processo desde a entrada, espera e atendimento médico.

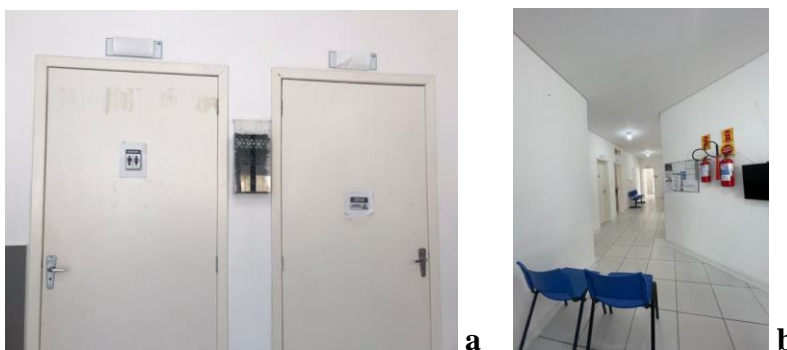
Os sanitários não possuem alarme visual, sonoro e/ou vibratório (conforme item 5.6.1.2 da NBR 9050/2020). Há placas de identificação visual acima das portas, porém em tamanho de letra e cores de pouco contraste, como pode-se observar na Figura 2a, quando deveriam estar ao lado das portas e posicionadas até 1,20m do piso de forma visual com contraste fundo figura, tátil (letras em relevo e braile) ou mesmo sonora (no caso de dispositivo por sensor acionado pelo smartphone). Além disso, há pouco contraste de cor entre paredes, pisos e portas, dificultando a orientação de pessoas com baixa visão.). Há placas de identificação visual acima das portas, porém em tamanho de letra e cores de pouco contraste, como pode-se observar na Figura 2a, quando deveriam estar ao lado das portas e posicionadas até 1,20m do piso de forma visual com contraste fundo figura, tátil (letras em relevo e braile) ou mesmo sonora (no caso de dispositivo por sensor acionado pelo smartphone). Além disso, há pouco contraste de cor entre paredes, pisos e portas, dificultando a orientação de pessoas com baixa visão.

Figura 2. À esquerda, foto das placas de sinalização visual existentes com fundo branco e letras pequenas em azul. À direita, a falta de diferenciação de cores/materiais dos pisos, paredes e portas. Fonte: Acervo pessoal das autoras, 2023.
