ORIENTAÇÃO ESPACIAL EM PRÉDIOS PÚBLICOS: ANÁLISE DE DUAS UNIDADES BÁSICAS DE SAÚDE EM LAGUNA/SC¹

¹ Vinculado ao projeto “Acessibilidade espacial em edifícios de uso público e coletivo”.

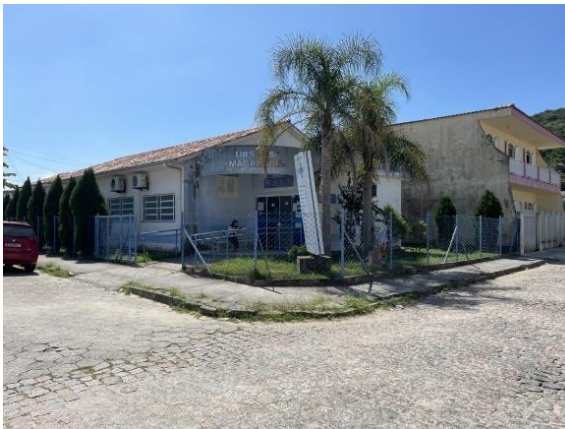
Dessa forma, a principal forma de identificação das UBS não ocorre pela arquitetura, mas sim pela comunicação visual presente nas fachadas. No caso da UBS Magalhães, o letreiro encontra-se parcialmente obstruído por uma palmeira, conforme pode-se observar na Figura 1a. A tipologia arquitetônica, que pouco difere do entorno, poderia ter recebido um tratamento projetual que facilitasse a orientação do usuário que chega à Unidade pela primeira vez.

Figura 1. (a) Fachada frontal da UBS Magalhães, de esquina com uma palmeira sobrepondo-se à placa de identificação da Unidade. (b) Fachada frontal da UBS Esperança com placa de identificação livre de obstruções. Ambas possuem gradil junto ao limite do lote com calçada e portão de acesso. Fonte: Acervo pessoal da autora, 2023.

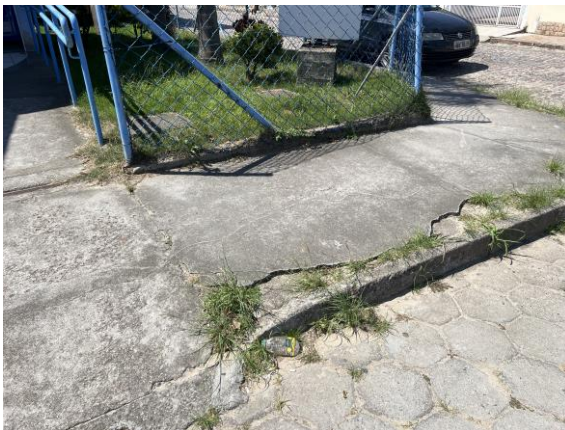
No que diz respeito à acessibilidade das rotas, é evidente que as calçadas em ambas as unidades não estão em conformidade com as normas técnicas de acessibilidade da Associação Brasileira de Normas Técnicas - [ABNT NBR 9050/2020](#) e [16.537/2016](#). Apresentam diversas irregularidades, incluindo trechos com material deteriorado, o que compromete a acessibilidade e segurança do pedestre.

Além disso, é importante destacar a ausência de sinalização tátil no piso, o que dificulta a orientação de pessoas com deficiência visual, bem como a falta de locais de travessia sinalizados e nivelados com a calçada em ambos os lados da via, seja por rampa ou faixa elevada, o que contribui para a insegurança dos pedestres e impedimento de travessia de uma pessoa em cadeira de rodas. A inclinação transversal ao longo da faixa de circulação das calçadas excede 3% de inclinação, visto que existem rampas que ocupam toda a largura da calçada, e não apenas a faixa de serviços ou de acesso. É fundamental que esses problemas sejam corrigidos para garantir rotas acessíveis e seguras para todos os cidadãos.

Figura 2. (a) Calçada da UBS Magalhães, em partes deteriorada e sem sinalização tátil no piso, com desnível na faixa de circulação de pedestres. (b) Calçada da UBS Esperança em material trepidante e sem sinalização tátil no piso. Fonte: Acervo pessoal da autora, 2023.
