ORIENTAÇÃO ESPACIAL EM UNIDADE BÁSICA DE SAÚDE DE LAGUNA – O CASO DA UNIDADE PROGRESSO ¹

Esta ação de iniciação científica tem como parte de seus objetivos analisar a acessibilidade espacial em edifícios públicos de Laguna, começando pelas Unidades Básicas de Saúde (UBS) do município.

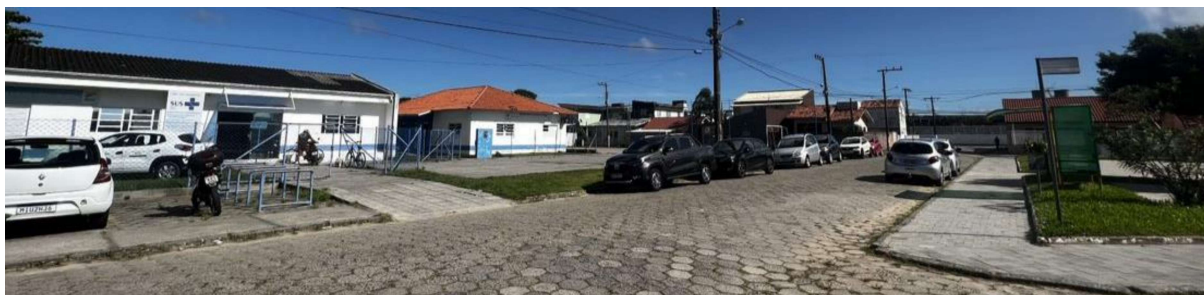
No entorno imediato da UBS não há sinalização para travessia de pedestres, nem mesmo a presença de sinalização tátil na calçada ou rebaixo do meio fio com rampa de acesso. Apenas existe calçada em frente ao acesso principal, porém o pedestre divide o espaço com o acesso de veículos que estacionam e manobram sobre a calçada, tornando-se um espaço perigoso para os pedestres, que por sua vez, tem de caminhar pela pista de rolamento caso haja um veículo saindo ou entrando. Para cadeirantes, deslocar-se pela rua é a única opção, já que não há travessias acessíveis para chegar à calçada. Na lateral do terreno existe área gramada onde deveria existir calçada, conforme pode-se observar na Figura 1.

Figura 1. Acesso principal com calçada de um lado, porém com área de estacionamento e manobra sobre a circulação de pedestres, e do outro, ausência de calçada e gramado.

Conclui-se que embora a Unidade não atenda aos requisitos de acessibilidade para garantir a orientação independente dos usuários, a adaptação do espaço poderia ser realizada com a implementação do sistema de informação ao usuário de forma visual e tátil, bem como a construção de calçadas com sinalização tátil e travessias acessíveis desde a Avenida principal, com a devida indicação da Unidade, garantindo que todos os usuários encontrem e acessem a UBS sem auxílio de terceiros para o atendimento de saúde.

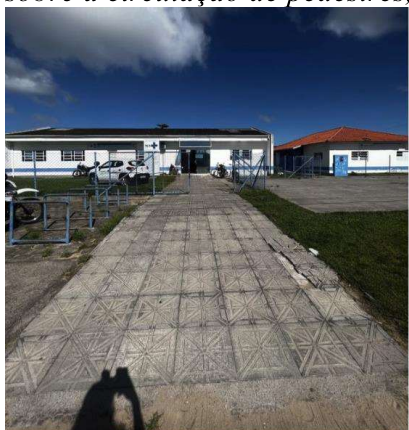
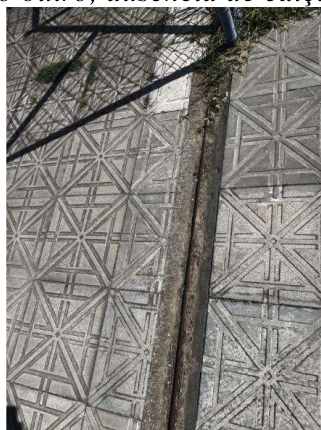
O acesso principal da unidade é realizado através de uma rampa larga e de leve inclinação, porém sem corrimãos em duas alturas, guia de balizamento ou sinalização tátil no piso no início e fim da rampa. O pavimento é levemente trepidante, e está danificado devido ao peso dos veículos que manobram para estacionar em frente à edificação. Além disso, no começo da rampa há o trilho do portão que pode atrapalhar na circulação de pessoas em cadeira de rodas, carrinho de bebê, pessoas com deficiência visual ou com mobilidade reduzida, conforme pode-se observar na Figura 2.

Figura 2. Rampa de acesso com piso trepidante e deteriorado, à esquerda e trilho do portão, à direita, o qual apresenta desnível e dificulta o deslocamento de pessoas em cadeira de rodas.
