**ANÁLISE DAS CONDIÇÕES CICLOVIÁRIAS
NO MUNICÍPIO DE JOINVILLE**

Dissertação apresentada ao Programa de Pós-Graduação em Engenharia Civil, na Universidade do Estado de Santa Catarina, como requisito parcial para obtenção do grau de Mestre em Engenharia Civil.
Orientadora: Dra. Elisa Henning.
Co-orientadora: Dra. Ana Mirthes Hackenberg.

**JOINVILLE, SC
2017**

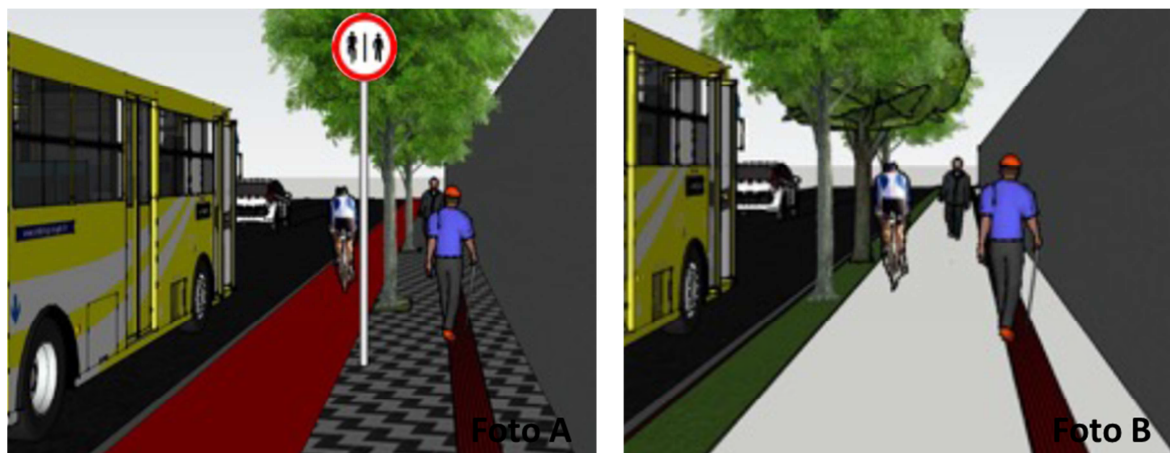
Figura 03 - Modelo de calçadas A) modelo de calçada partilhada e B) modelo de calçada compartilhada.

Já as calçadas compartilhadas são aquelas sem separação física ou visual implantadas de forma a garantir rota ao ciclista, quando não é possível implementar ciclovia ou ciclofaixa (PDTA, 2016).

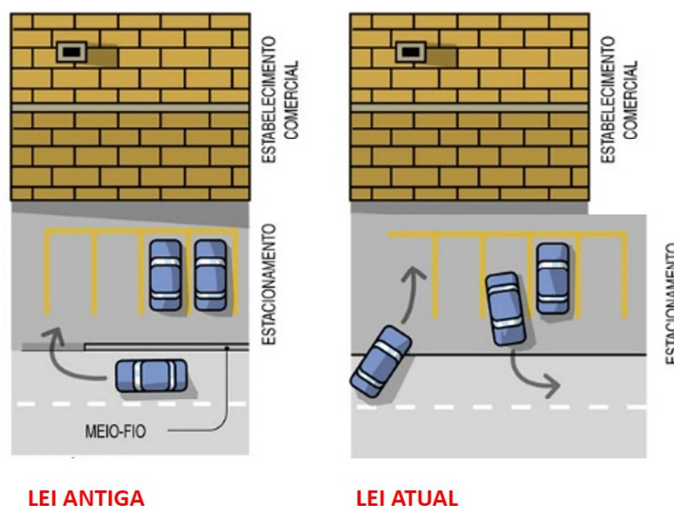
Figura 07 – Rebaixamento de meio-fio

Essa alteração gerou conflitos: instituições defensoras dos direitos das pessoas com deficiência pedem a revogação da lei.

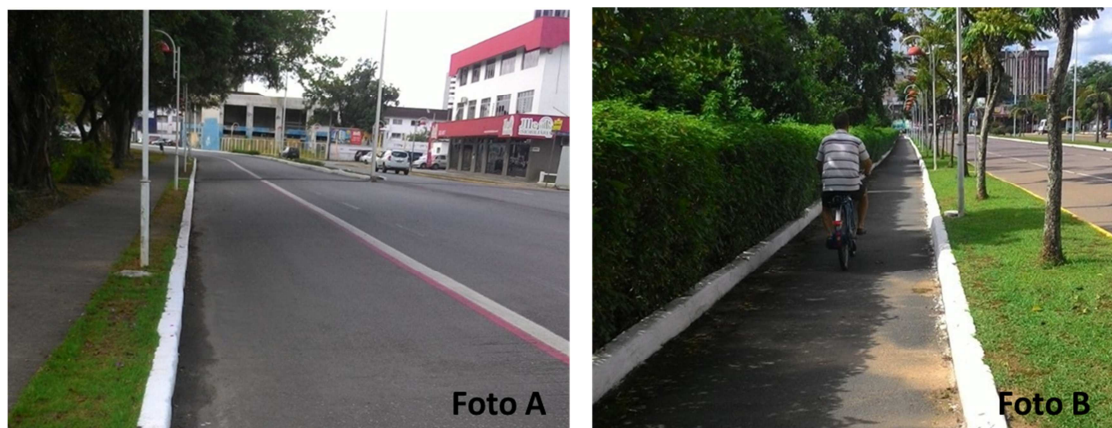
Figura 15 – Foto A -Trecho 01; Foto B -Trecho 02 – Avenida Beira Rio

O trecho 02, mais longo, é uma ciclovía. Possui entorno agradável, sem sinalização indicando que o espaço é destinado aos ciclistas. Os pontos negativos são a utilização intensa por pedestres e falta de sinalização adequada nas travessias.

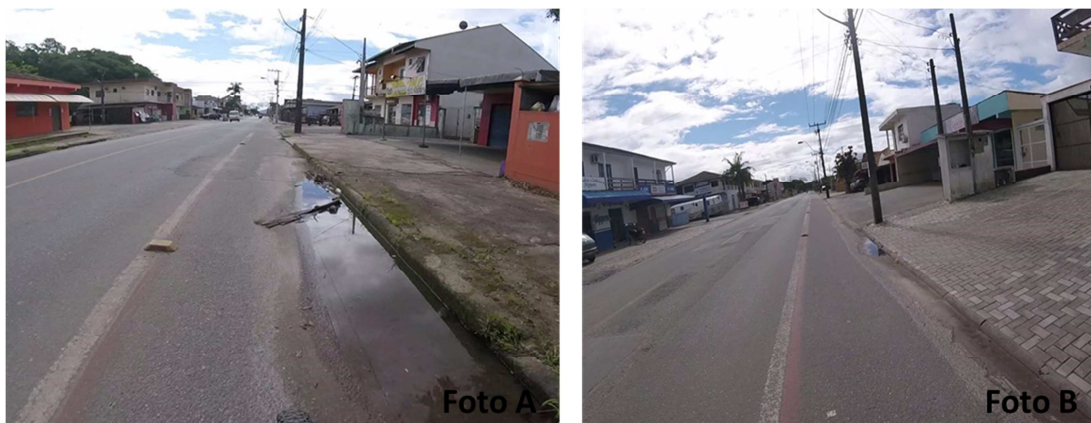
Figura 17 – Foto A: Trecho 01; Foto B: Trecho 02 – Avenida Júpiter

Em alguns pontos da ciclofaixa o sistema de drenagem é ineficiente e a pavimentação apresenta problemas. Quanto ao ambiente psicossocial, o bairro tem o maior número de homicídios da cidade, assim como altos índices de tráfico de drogas e estupros.

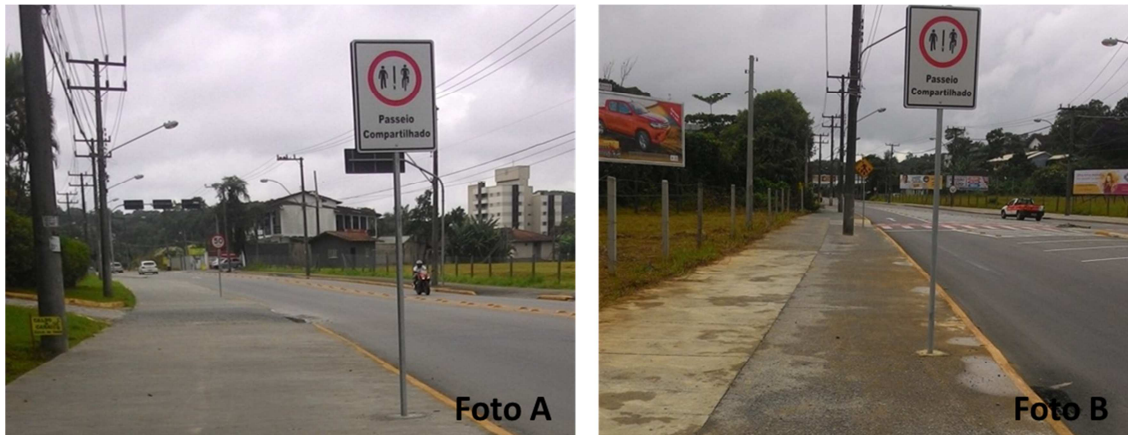
Figura 19 – Foto A: Trecho 01; Foto B: Trecho 02 – Avenida Santos Dumont

O trecho 01 foi revitalizado. Com a implantação do binário, a rua foi asfaltada e a calçada recebeu nova pavimentação. O trecho está bem sinalizado. A largura da calçada é superior a 3 metros. Assim, pedestres e ciclistas usam o mesmo espaço confortavelmente.

O trecho 02 apresenta estreitamento de calçada. A presença de postes de energia elétrica diminui a área útil para circulação. Há poucas construções no entorno, o que deixa o local inseguro. No trecho 03 há constantes interrupções. Novamente, a largura da calçada é diminuída.

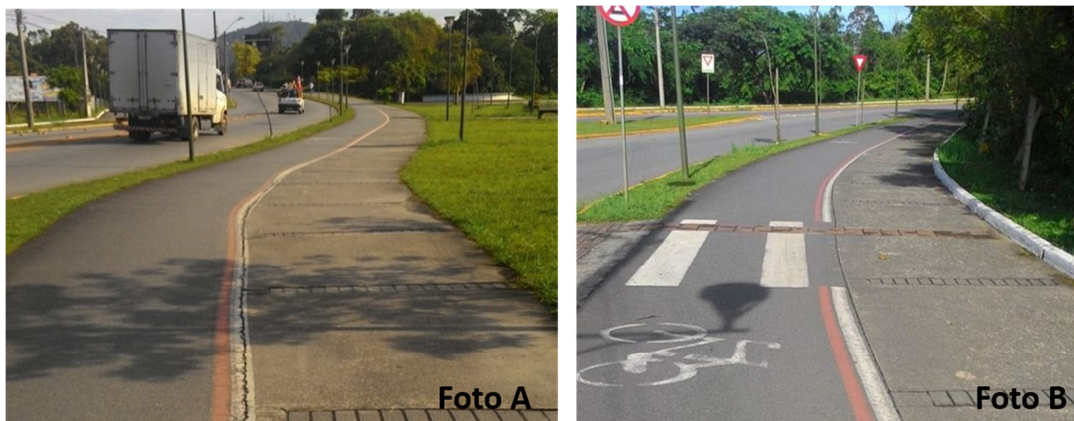
Figura 22 – Foto A -Trecho 1; Foto B – Trecho 2– Parque da Cidade

O trecho 01 faz a interligação dos bairros Guanabara e Boa Vista. observa-se uma calçada compartilhada, que faz com que o ciclista tenha mais segurança. O pavimento está em boas condições, há arborização, sinalização e entorno agradável. Em alguns momentos os pedestres acabam usufruindo também do espaço do ciclista.

de manguezal. Em caso de chuva, a calçada fica parcialmente alagada e os pedestres acabam utilizando a área destinada à bicicleta.

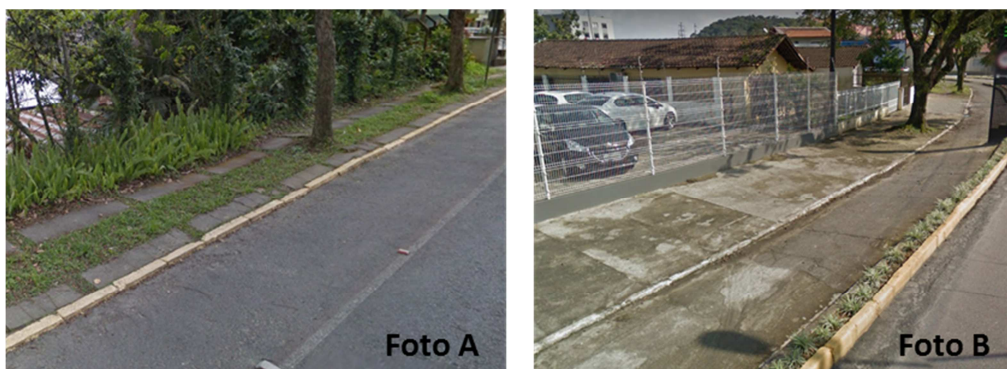
Figura 29 – Foto A: Trecho 01 e Foto B: Trecho 03 – Rua Dona Francisca

No trecho 01, apresenta uma ciclofaixa desgastada, com pintura pouco visível, pequena elevação de altitude. A ciclofaixa é interrompida em alguns locais pelo acesso dos ônibus ao abrigo.

O trecho 03 é caracterizado por uma ciclovia, apesar da segurança causada pela separação física dos automóveis, a pavimentação está bem degradada com rachaduras, neste trecho há arborização e poucas interrupções de entradas de veículos.

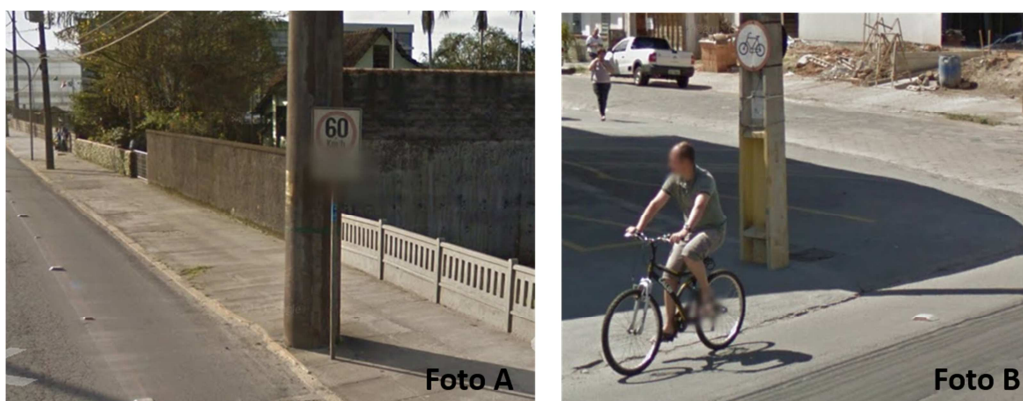
Figura 30 – Trecho 05 - Rua Dona Francisca

O trecho 05 é caracterizado por uma ciclofaixa, apresenta condições regulares, não tem arborização, a pintura está desgastada, a região é movimentada e conta com muitos comércios e indústrias que utilizam os estacionamentos transversais.

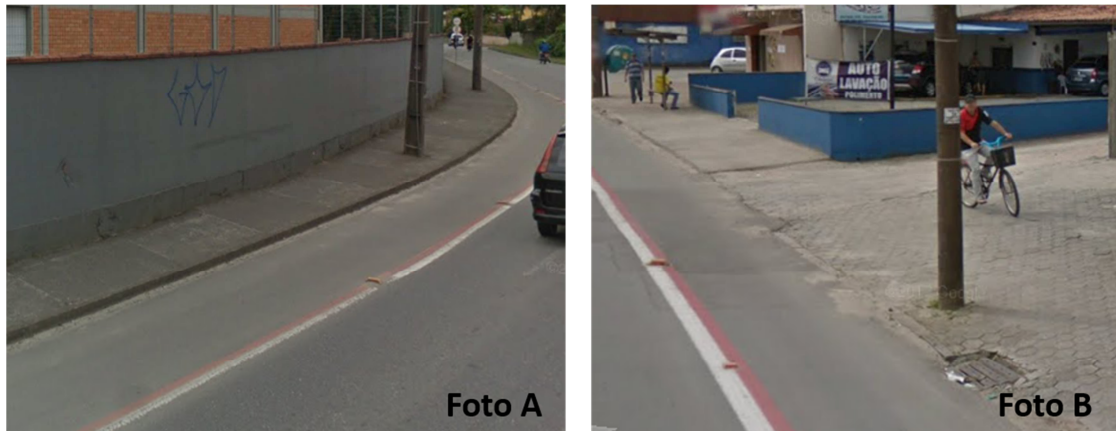
Figura 45 – Foto A: Trecho 01; Foto B: Trecho 03 – Rua Tuiuti

O trecho 01 é composto por ciclofaixa sinalizada verticalmente, que não apresenta condições de apoio ao ciclista (como paraciclos, arborização). Este trecho pertence ao bairro Ipiriú. Portanto, sofreu desconto na pontuação devido à avaliação psicossocial. O trecho 02 não possui via ciclável. A ciclofaixa recomeça do outro lado da via, no trecho 03, próximo ao encontro das ruas Tuiuti e Cegonhas, e apresenta condições regulares.

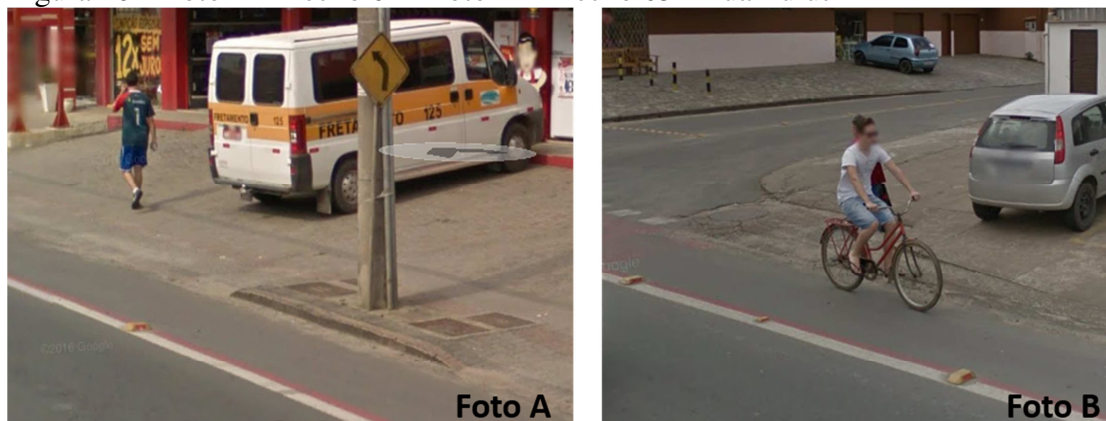
Figura 46 – Foto A -Trecho 04 - Foto B - Trecho 05 - Rua Tuiuti

Nos trechos 04 e 05 são constantes as interrupções para acesso a comércio e serviços. A ciclofaixa não oferece segurança nem de percurso e nem de travessia. A localização da rua está nos bairros considerados mais perigosos e por essa razão os dois trechos tiveram desconto na avaliação psicossocial.
