Joinville, 2019

SELEÇÃO DE ESTRATÉGIAS DE MANUTENÇÃO E REABILITAÇÃO DE PAVIMENTOS URBANOS BASEADA NA ANÁLISE DO CUSTO DO CICLO DE VIDA

UNIVERSIDADE DO ESTADO DE SANTA CATARINA – UDESC  
CENTRO DE CIÊNCIAS TECNOLÓGICAS – CCT  
PROGRAMA DE PÓS GRADUAÇÃO EM ENGENHARIA CIVIL

DISSERTAÇÃO DE MESTRADO

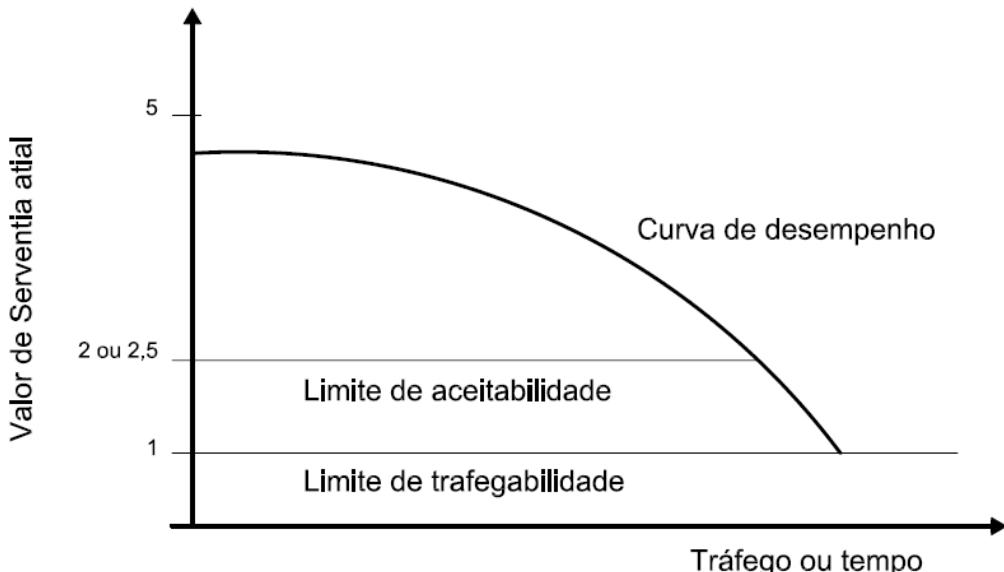
Figura 1 - Variação da serventia com o tráfego ou com o tempo decorrido

Em geral, o valor de serventia atual é elevado logo após a construção do pavimento, pois exibe uma superfície suave e praticamente sem irregularidades, variando conforme a qualidade executiva e as alternativas de pavimentação selecionadas. O VSA do pavimento diminui com o passar do tempo por dois fatores principais: o tráfego e as intempéries. A forma da curva de serventia com o tempo decorrido de utilização da via é ilustrada na Figura 1.

Na Figura 1 estão indicados dois limites: de aceitabilidade e de trafegabilidade. Segundo o DNIT (2011), para os usuários, há um limite de aceitabilidade das condições de rolamento do pavimento, abaixo do qual o nível de conforto passa a ser inaceitável, na prática, sempre que o Valor de Serventia Atual atinge este patamar, uma intervenção de manutenção corretiva deve ser realizada, de modo a repor o índice a um valor superior. No período em que o pavimento apresenta VSA acima deste valor, deve-se realizar manutenção preventiva periódica, de modo a prolongar o tempo em que o mesmo permanece em condição aceitável quanto ao rolamento. Caso não haja manutenção, ou esta seja inadequada, o pavimento pode atingir o limite de trafegabilidade, situação na qual se torna necessária sua reconstrução, elevando o nível de serventia novamente.

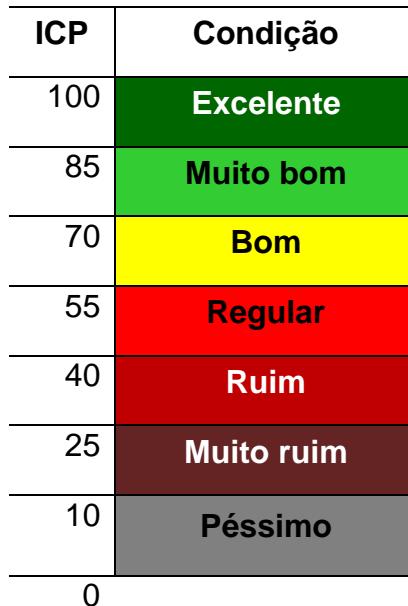
Figura 2 - Escala do Índice de Condíção do Pavimento - ICP

Os defeitos considerados no ICP são: couro de jacaré, exsudação, fissuras em bloco, elevações/recalques, corrugação, afundamento localizado, fissuras de borda, fissuras por reflexão de juntas, desnível pavimento/acostamento, fissuras longitudinal e transversal, remendos, agregado polido, panelas, cruzamento ferroviário, afundamento de trilha de roda, escorregamento de massa, fissuras devido ao escorregamento de massa, inchamento e desgaste. O ICP relaciona o tipo de defeito, severidade e extensão, e resulta em uma escala de 0 (para pavimentos em péssimas condições) a 100 (para pavimentos em excelentes condições) representada na Figura 2.

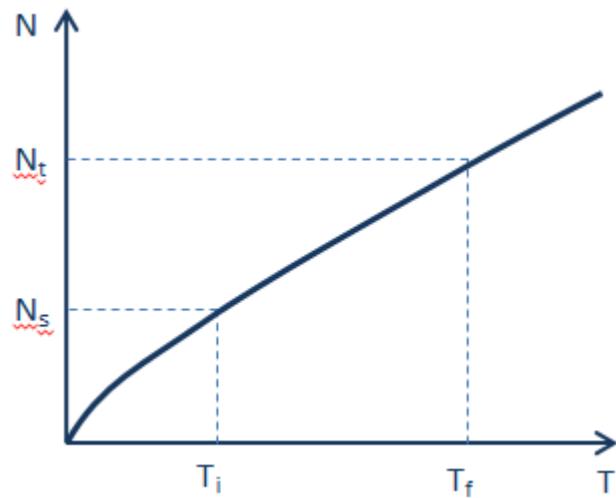
Figura 3 - Curva tempo de exposição ao tráfego x N

Conhecendo-se a curva de variação do número N acumulado, em função do tempo de exposição do pavimento ao tráfego, é possível estimar o tempo de vida restante deste pavimento (DNER, 1979). Para isto basta determinar na curva (tempo de exposição ao tráfego x N) os tempos  $T_i$ , correspondentes a  $N_s$ , e o tempo  $T_f$ , correspondente a  $N_t$ , ilustrada na Figura 3.

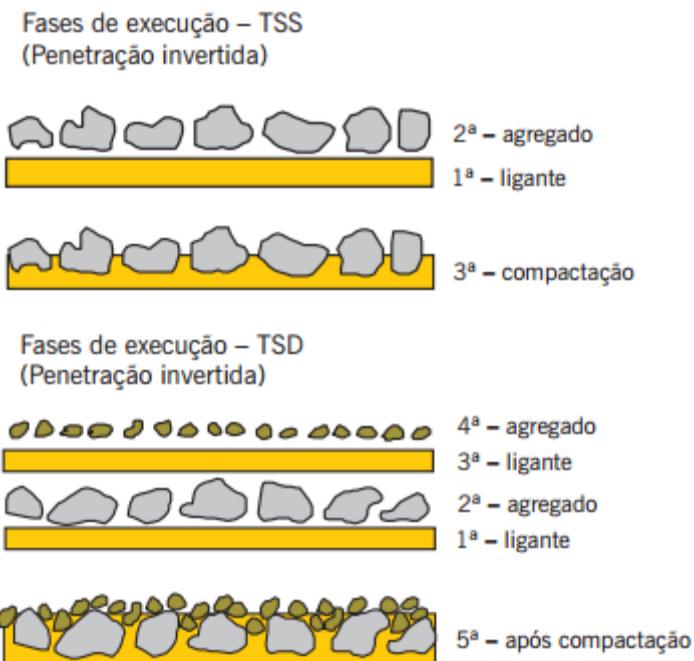
Figura 4 - Esquema de tratamentos superficiais

De acordo com o número de camadas sucessivas de ligantes e agregados, podem ser: tratamento superficial simples ou simplesmente TSS, que é o tratamento superficial constituído por apenas uma aplicação de ligante asfáltico e uma aplicação de agregado mineral; tratamento superficial duplo ou TSD que é o tratamento superficial formado por duas aplicações de ligante asfáltico e duas aplicações de agregado mineral, sucessivas e alternadas; e tratamento superficial triplo ou TST é o tratamento superficial onde há aplicação de três camadas de ligante asfáltico e três aplicações de agregado mineral, sucessivas e alternadas (DER/SP, 2006b). A Figura 4 ilustra esquematicamente a execução dos revestimentos.

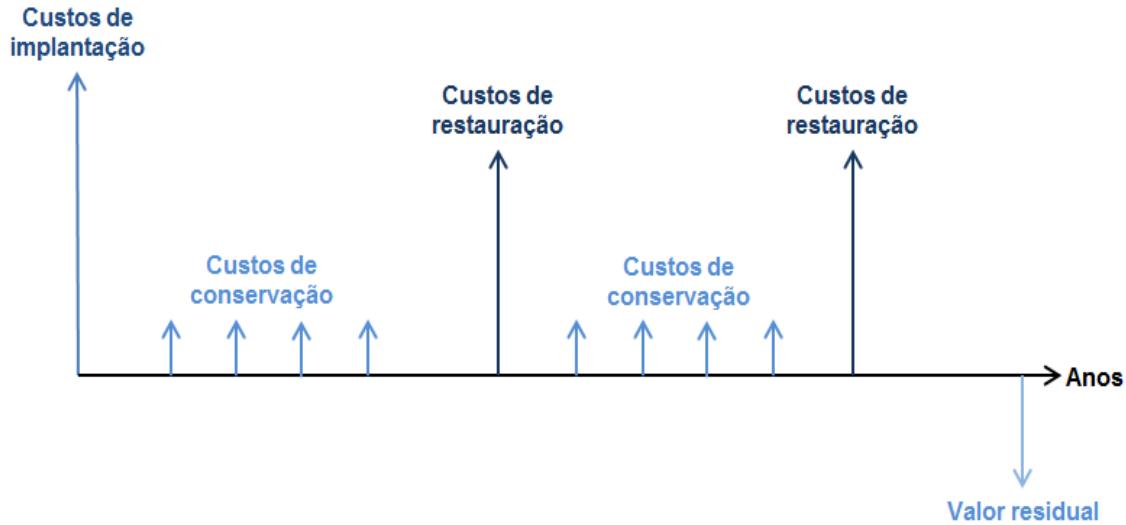
Figura 5 - Diagrama de custos ao longo do tempo

Os métodos mais conhecidos são os do valor presente líquido, valor anual líquido, custo anual, relação custo-benefício e taxa interna de retorno, sendo que todos podem ser considerados derivações do método do valor presente líquido. A FHWA (2002) recomenda a abordagem de valor presente líquido (VPL), mas a abordagem de custo anual uniforme igual (EUAC) também é comumente usada, sendo qualquer um dos métodos adequado como medida do custo do ciclo de vida.

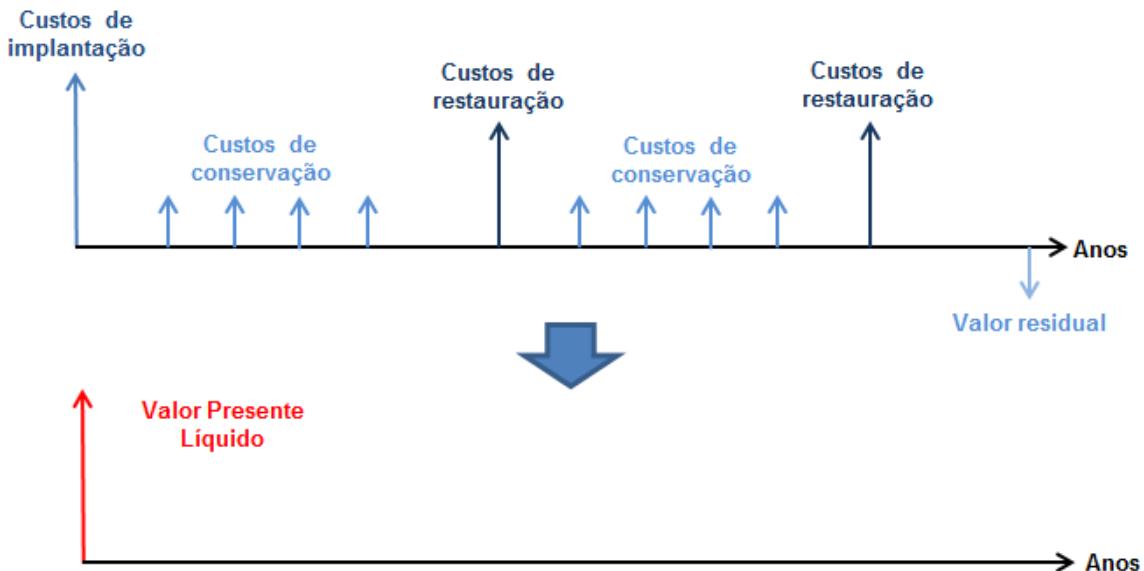
Figura 6 - Método do valor presente líquido

- a) se  $VPL > 0$ , o projeto será viável;
- b) se  $VPL = 0$ , o projeto será indiferente;
- c) se  $VPL < 0$ , o projeto será inviável.

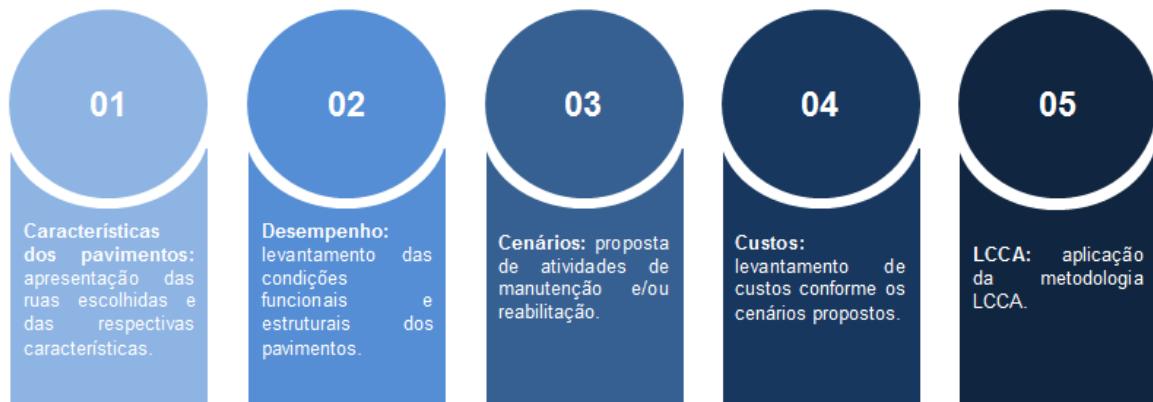
Figura 9 - Etapas do trabalho

A Figura 9 representa as etapas do desenvolvimento do estudo de caso.

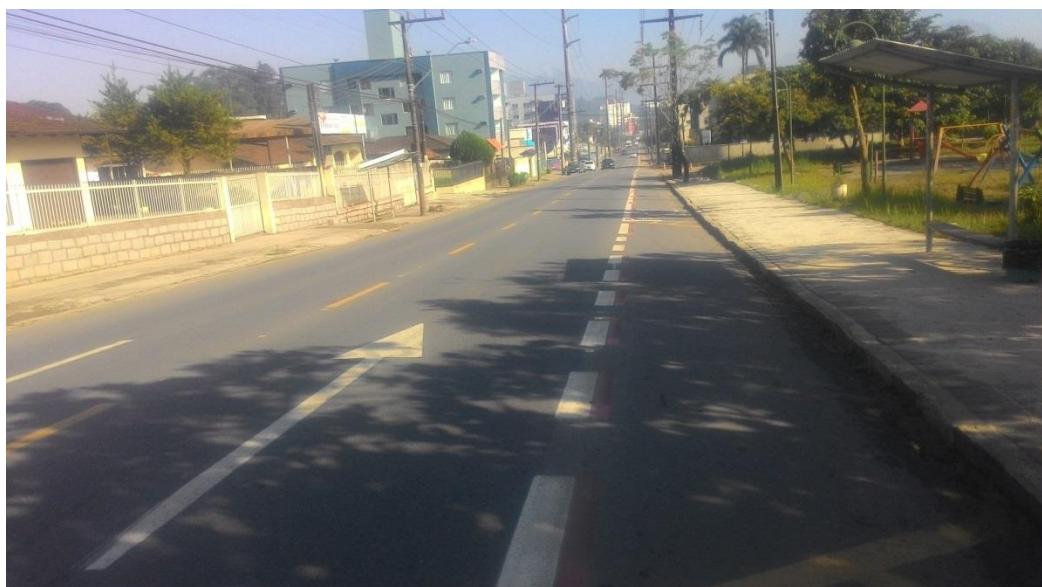
Figura 11 - Rua Piratuba

A Rua Piratuba está localizada no Bairro Bom Retiro, Figura 10, possui extensão aproximada de 1,7 km, largura de 10 m subdividida em duas faixas de tráfego e uma faixa com 2,5 m de ciclofaixa, está representada na Figura 11. Apresenta um pavimento com 2 anos de operação a partir de uma atividade de recape sobre paralelepípedos realizado no ano de 2017, constituído por uma camada de 0,07 m de espessura de Pré Misturado à Quente (PMQ) e por uma última camada de 0,035 m de espessura de Concreto Betuminoso Usinado à Quente (CBUQ), representado na Figura 12. A rua Piratuba foi dimensionada para um número “N” igual a  $5 \times 10^6$  e um período de projeto de 10 anos, de acordo com a Secretaria de Infraestrutura Urbana de Joinville.

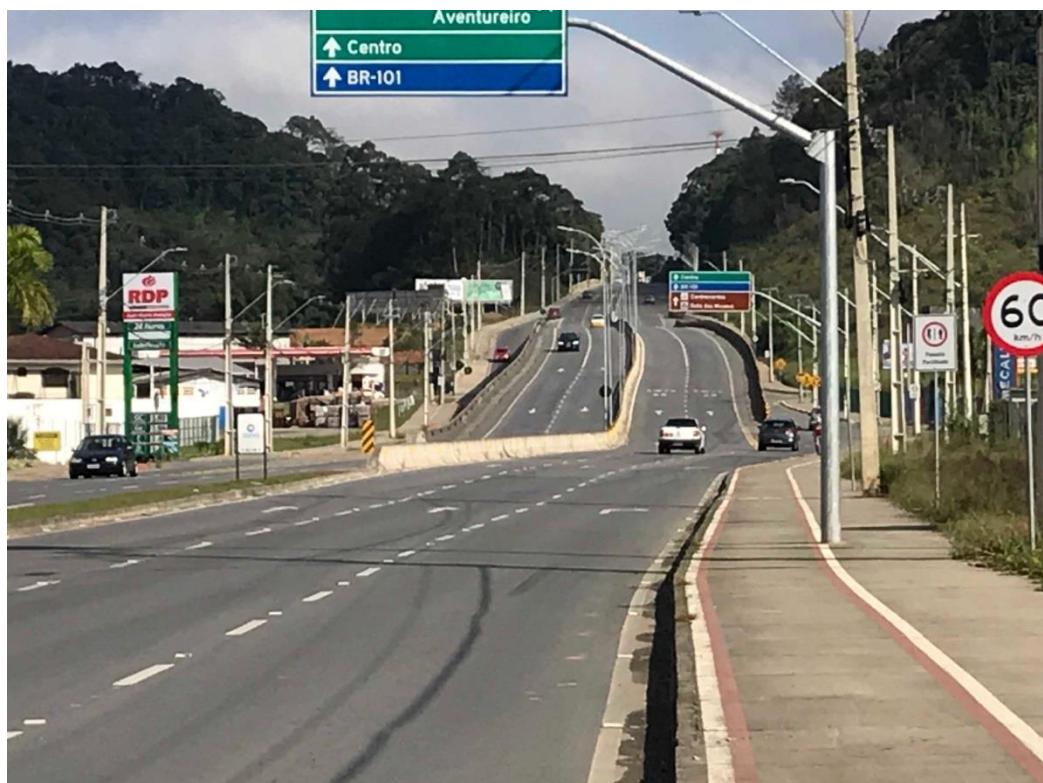
Figura 14 - Avenida Santos Dumont

A Avenida Santos Dumont está localizada entre os bairros Santo Antônio, Zona Industrial Norte e Aventureiro, a Figura 13 ilustra a localização da Avenida Santos Dumont, a qual possui uma extensão de aproximadamente 8 km e está representada na Figura 14. Apresenta um pavimento novo, dimensionado para um número “N” correspondente a  $7 \times 10^6$ , composto por camada de subleito do terreno existente, reforço de pedra pulmão com fechamento em brita (30 cm), sub-base de macadame seco (20 cm), base de brita graduada (15 cm), camada de ligação de concreto betuminoso usinado à quente (05 cm) e camada de rolamento de concreto betuminoso usinado à quente (05 cm). No trecho do viaduto a estrutura do pavimento é a mesma com exceção do subleito que é arenoso servindo como terra-armada, a composição das estruturas podem ser visualizadas na Figura 15.

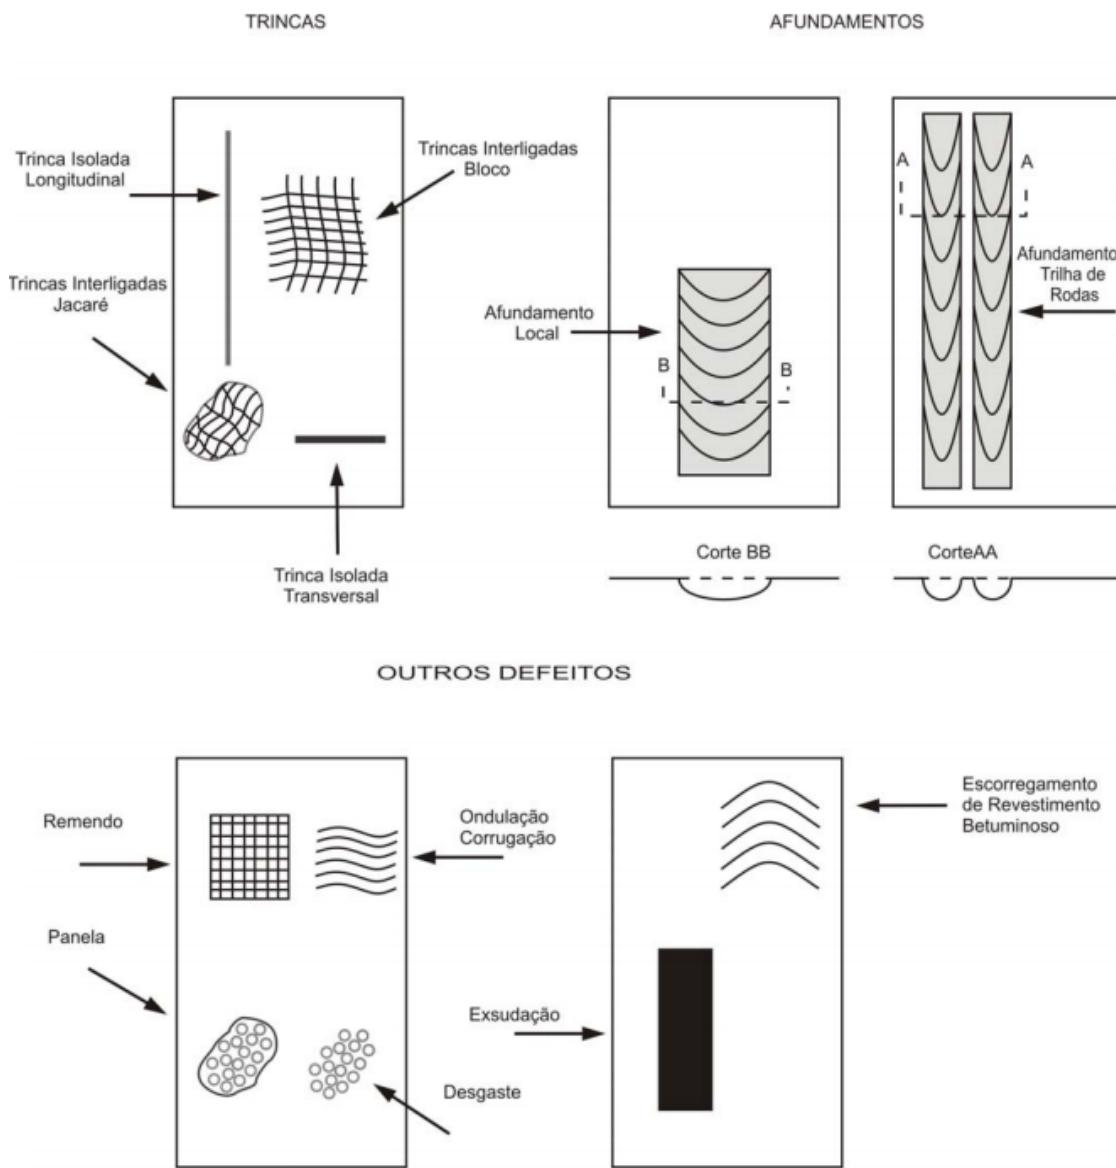
Figura 16 - Representação esquemática dos defeitos ocorrentes na superfície dos pavimentos flexíveis e semi-rígidos

Dado que as vias analisadas são de curta extensão comparadas às rodovias, optou-se por não dividir o pavimento em segmentos de pista homogêneos, pois realizar o levantamento por amostragem poderia induzir a erros, uma vez que um defeito é encontrado ou não na amostra entende-se que este comportamento está presente em toda a seção. Portanto, optou-se por fazer a análise por caminhamento ao longo de toda a extensão das vias, sem ser necessário segmentá-las.

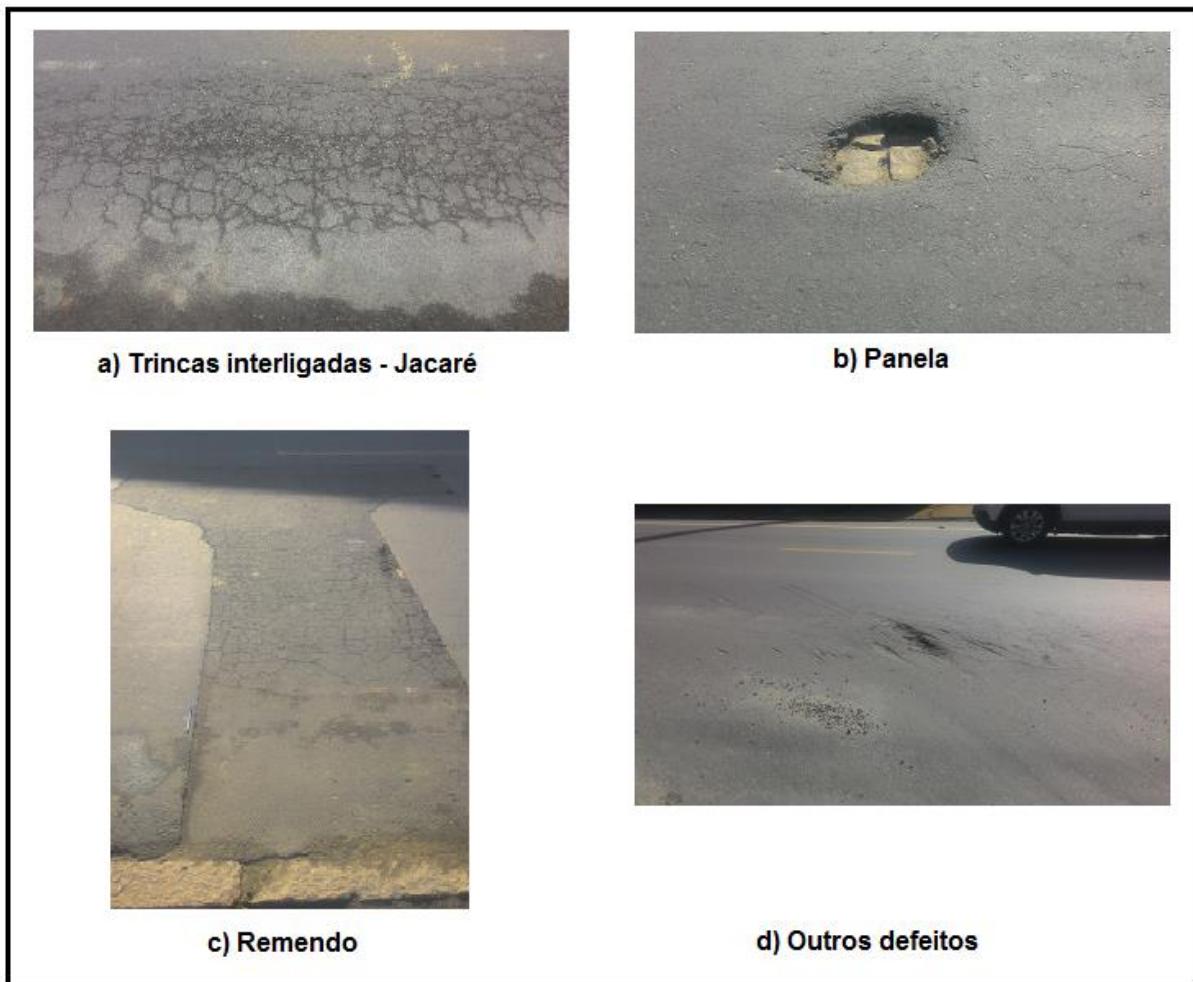
Figura 17 - Tipos de defeitos encontrados na Rua Piratuba

Os defeitos encontrados foram, em sua maioria, trincas interligadas tipo jacaré e remendos, os demais defeitos como trincas isoladas, trincas interligadas tipo bloco, panelas e desgaste também foram encontrados, mas com menor ocorrência. Foi identificada grande ocorrência de trincas interligadas tipo jacaré nas proximidades dos semáforos.

A Figura 17 e Figura 18 ilustram os defeitos encontrados nas vias analisadas.

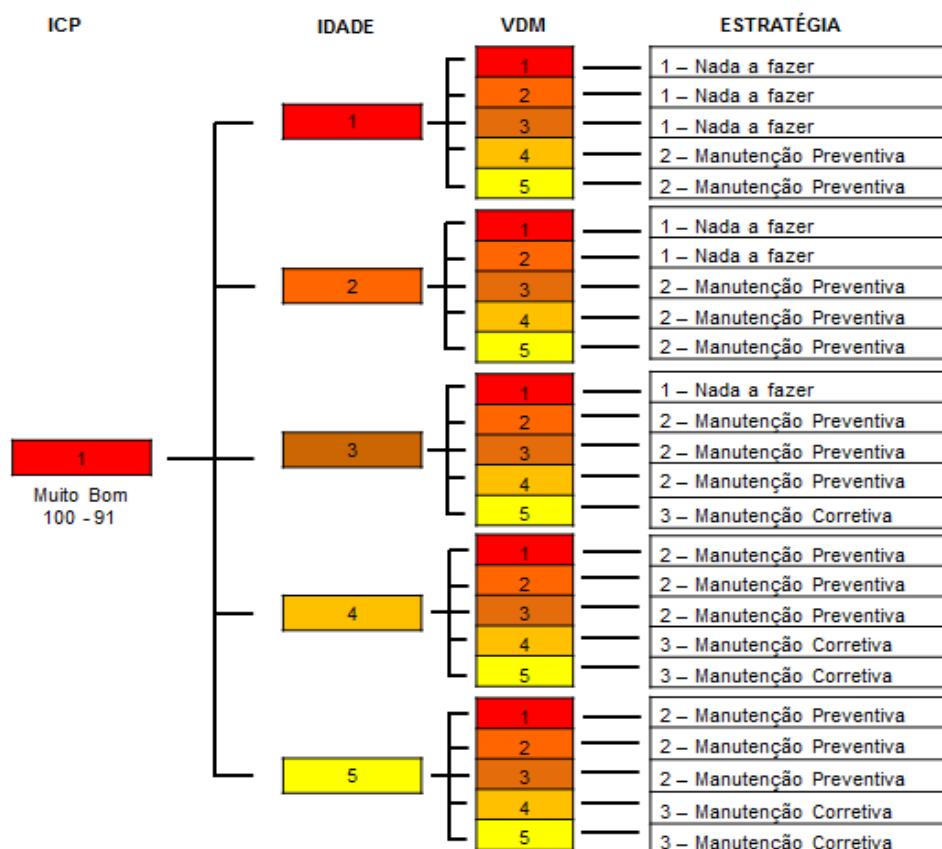
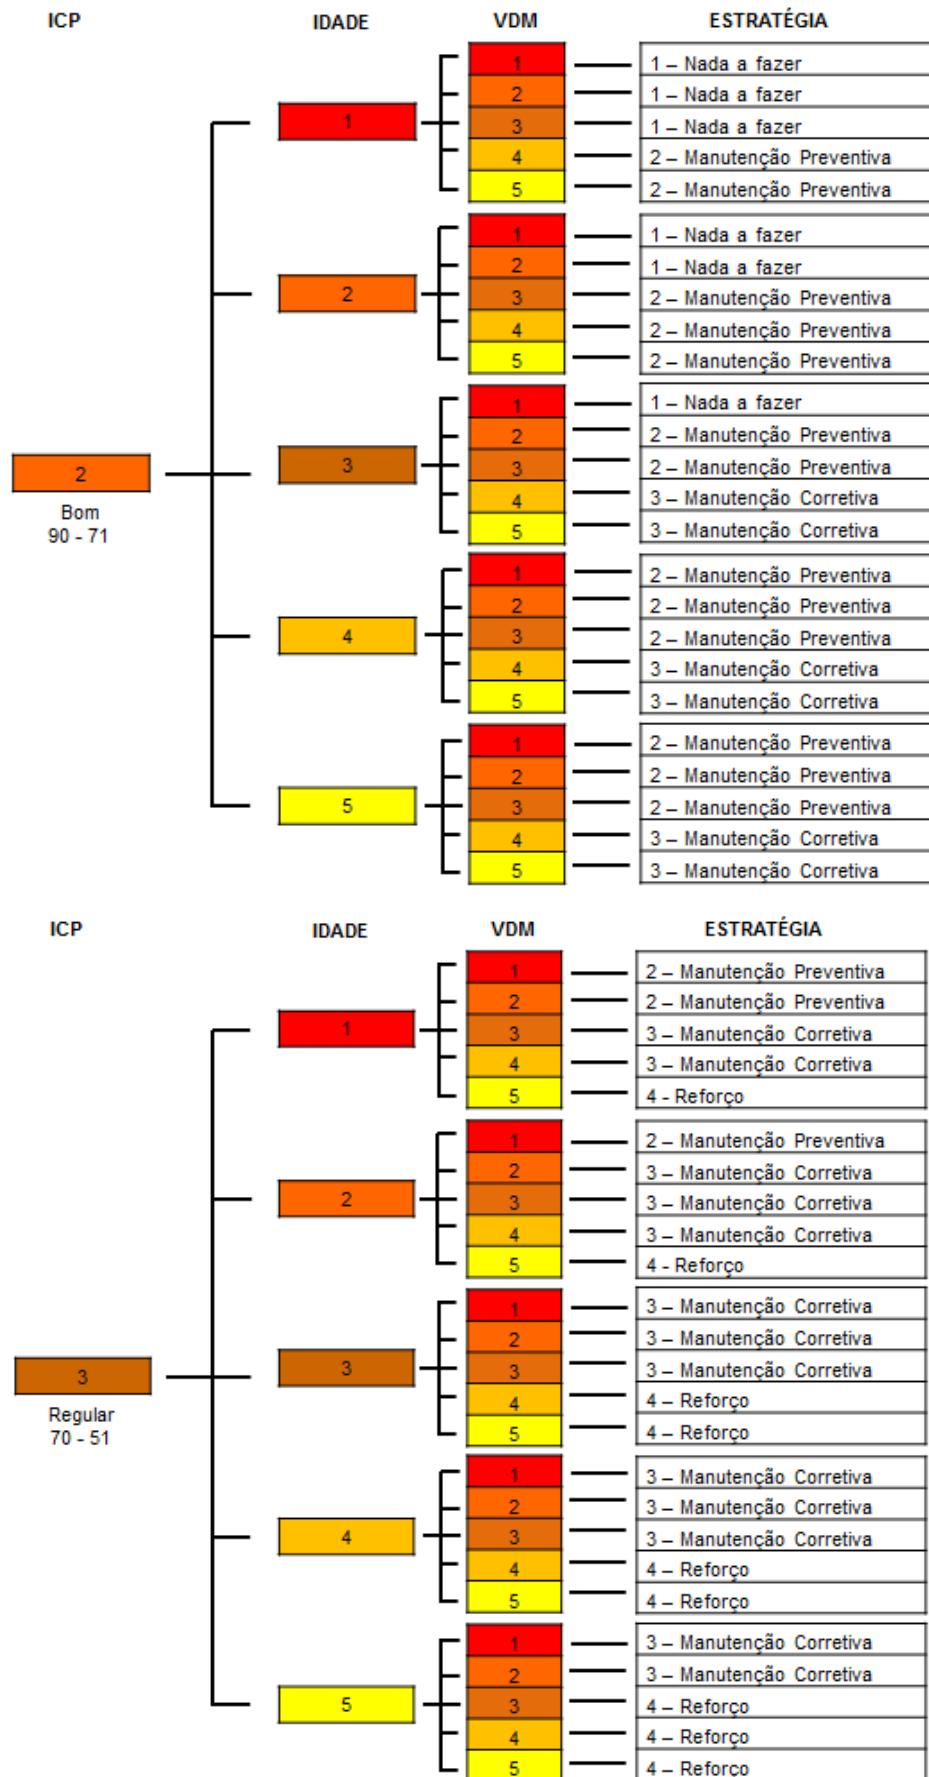
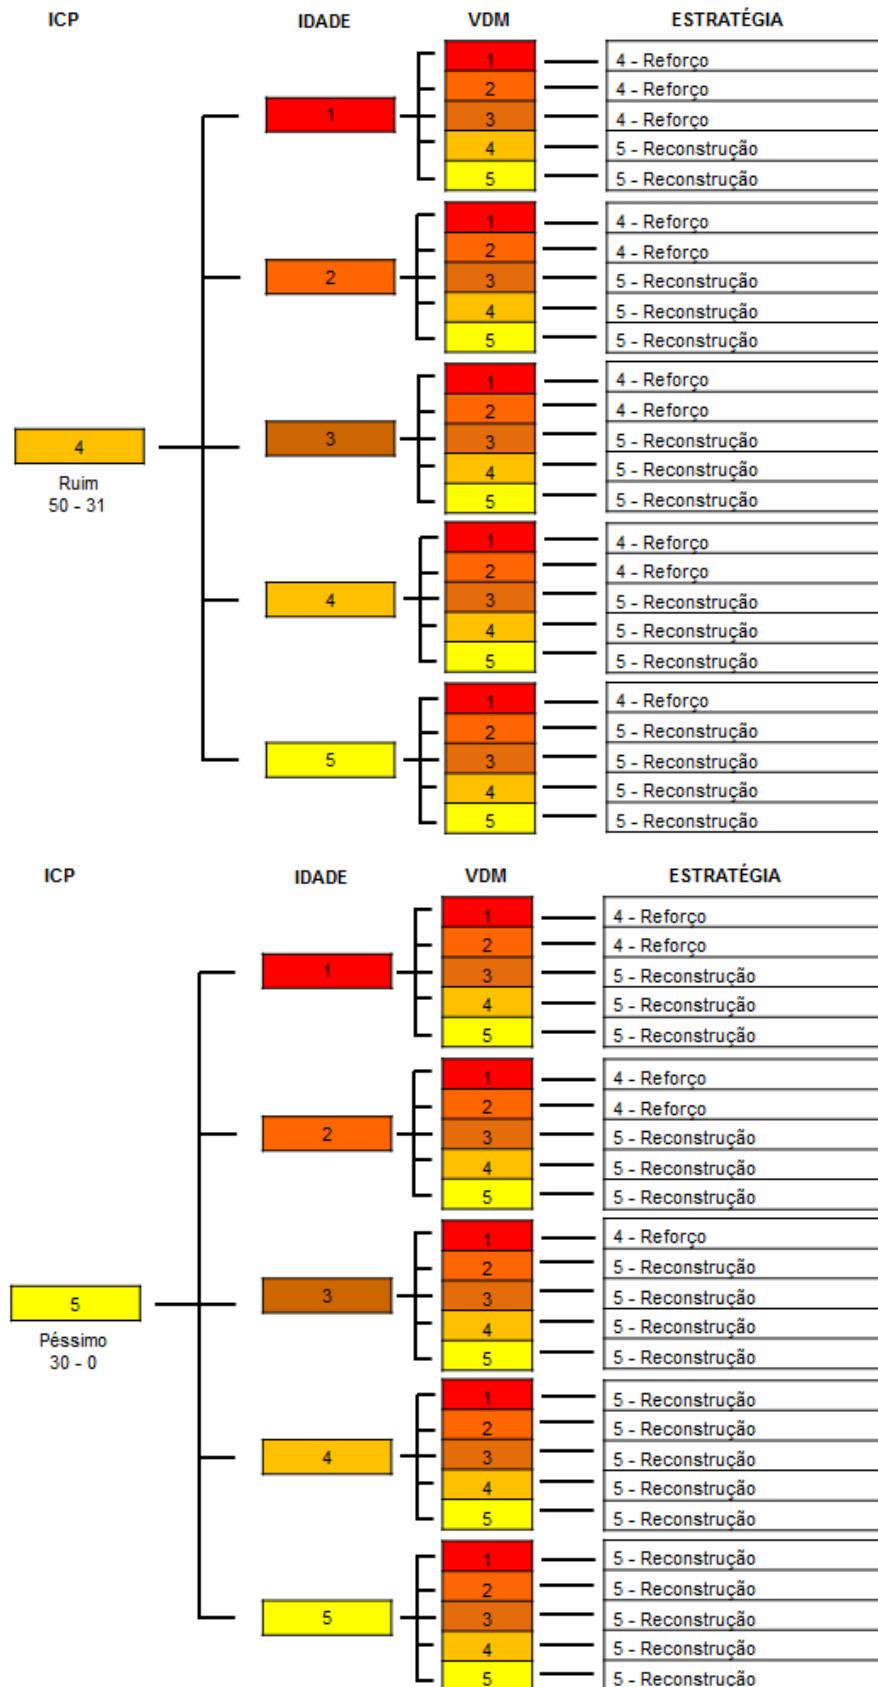
Figura 19 – Árvore de decisão para vias de Joinville

Para as estratégias de manutenção e reabilitação foram utilizadas as descritas anteriormente, 1 – Nada a fazer; 2 – Manutenção preventiva; 3 – Manutenção Corretiva; 4 – Reforço e 5 – Reconstrução.
