## **ACESSIBILIDADE NAS UBS MAR GROSSO E PORTINHO: ANÁLISE DA USABILIDADE DO MOBILIÁRIO EXISTENTE <sup>1</sup>**

<sup>1</sup> Vinculado ao projeto “Acessibilidade Espacial em Edifícios de Uso Público e Coletivo”

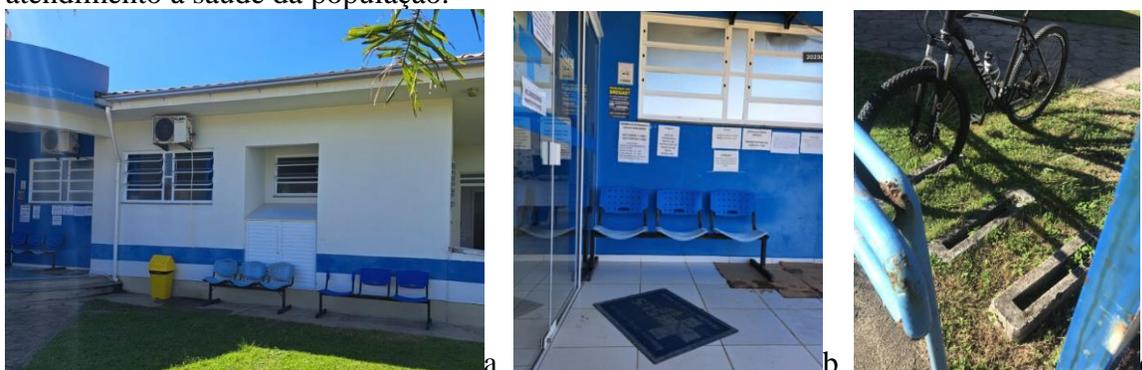
Nos dois locais estudados destacam-se a falta de assentos reservados para idosos, obesos e espaços para pessoas em cadeira de rodas (P.C.R.). Além disso, em muitos momentos, o layout na unidade do Mar Grosso diminui a faixa de circulação, prejudicando a passagem de P.C.R. e também possui bancos externos posicionados em locais inadequados, como ao lado da entrada principal, com circulação sobre a grama e sem cobertura adequada, conforme observa-se nas imagens "a e b" da Figura 1.

Outro elemento observado foram os paraciclos do bicicletário da UBS Mar Grosso, em local sem pavimentação (grama) e com modelos em concreto que não permitem que qualquer pneu de bicicleta possa encaixar, bem como a usabilidade é desconfortável, uma vez que o usuário necessita exercer força para elevar a bicicleta para encaixar o pneu no paraciclo, bem como não possibilita prendê-la, podendo ser facilmente furtada, conforme pode-se observar na Figura 1c.

**Figura 1.** (a e b) Bancos na área externa da UBS Mar Grosso posicionados em locais inadequados como ao lado do acesso principal e com circulação na área gramada. (c) Paraciclos em concreto sobre a grama.

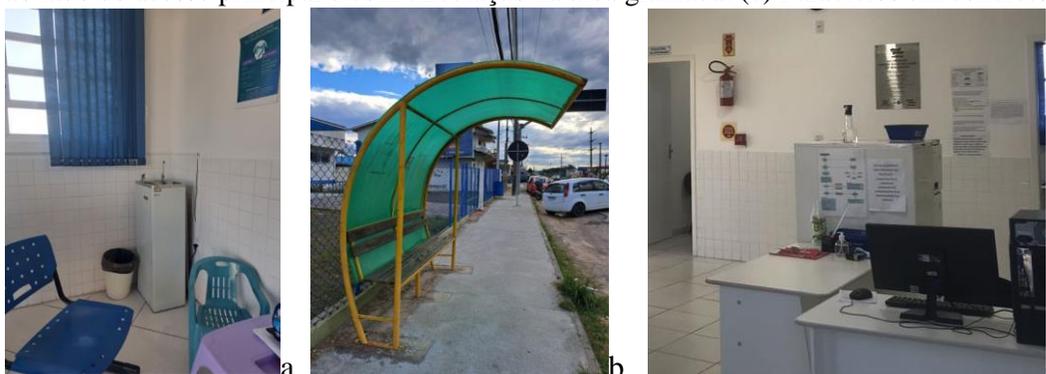
O acesso à água, um direito “universal, indispensável a vida com dignidade” (ONU, 2010), é dificultado em ambas unidades: na UBS Mar Grosso existe apenas um bebedouro disponível na recepção que possui apenas uma altura de bica, sendo o recomendado duas alturas: uma a 0.90m e outra entre 1,00 e 1,10m e ainda carece de altura livre inferior, impossibilitando a aproximação e uso por P.C.R., estando ainda alocado em local de difícil acesso, com mobiliário obstruindo a passagem, conforme pode-se observar na Figura 2a; Já na UBS Portinho o problema é mais grave visto que não existe bebedouro algum disponível aos cidadãos. Dentro da unidade há apenas uma bombona localizada em uma área restrita e não acessível, disponível apenas para funcionários.

O abrigo de ônibus em frente à Unidade Portinho também merece atenção, sem espaço para P.C.R. e sem proteções laterais contra intempéries. A cobertura translúcida também não oferece conforto térmico ou proteção solar, conforme pode-se observar na Figura 2b.

Sobre os balcões de atendimento é importante destacar que em ambas as unidades estão posicionados em locais de fácil acesso, porém em nenhum dos casos o mobiliário atende totalmente aos requisitos mínimos. Na UBS Mar Grosso (Figura 2c) os balcões não estão dentro da altura adequada - entre 75cm e 85cm - possuindo apenas 70cm, ademais sua profundidade livre inferior é de 15cm, sendo insuficiente para a aproximação de P.C.R. de maneira confortável durante os atendimentos. Em relação a UBS Portinho, a largura mínima livre sob a superfície do balcão é de apenas 60 cm contrapondo os 80cm exigidos pela norma.

**Figura 2.** (a) Bebedouro na UBS Mar Grosso sem possibilidade de aproximação e uso por P.C.R. ou de baixa estatura. (b) Abrigo de ônibus em frente à UBS Portinho, sem espaço para P.C.R. e sem proteções laterais para intempéries. (c) Recepção com mesa que não permite aproximação confortável de P.C.R.
