COMUNICAÇÃO E SINALIZAÇÃO NA UNIDADE BÁSICA DE SAÚDE DO CENTRO EM LAGUNA/SC¹

Em convênio com o Ministério Público do Estado de Santa Catarina (MPSC), o Projeto de Pesquisa realiza vistorias em edifícios públicos, como as Unidades Básicas de Saúde (UBS), avaliando as condições de acessibilidade espacial.

Em vistoria realizada na UBS do Centro foram encontradas grandes falhas no que diz respeito ao aspecto de comunicação com os usuários. Ao avaliar as Planilhas 3 e 4 da Lista de Checagem foram identificados problemas desde o acesso à edificação ao balcão de atendimento.

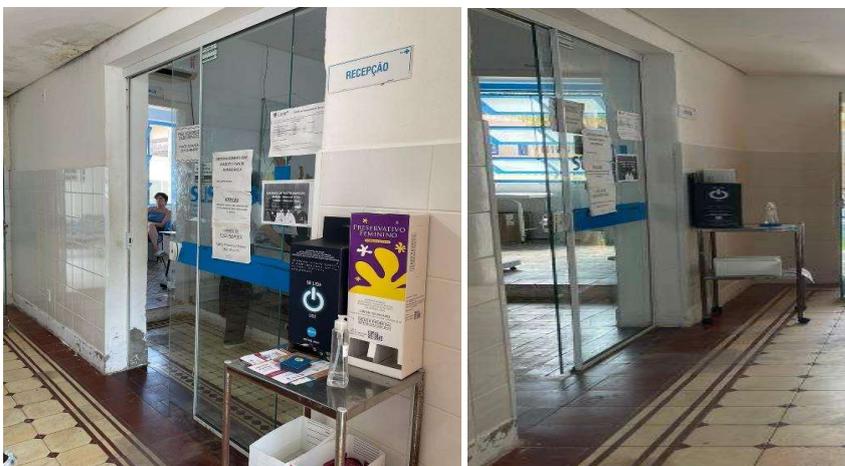
A recepção é de difícil identificação por conta de sua disposição e falta de espaço de circulação, conforme pode-se observar na Figura 1, não permitindo a aproximação de pessoas em cadeira de rodas (P.C.R.), por exemplo.

Figura 1. Acesso a recepção da UBS, nas imagens pode-se observar que o acesso à recepção se dá através de uma porta de correr em vidro que não possibilita uma abertura adequada para a passagem de mais de uma pessoa. Também é possível notar que o corredor interno não possui largura adequada para aproximação ao balcão de atendimento, não possui espaço para circulação quando há atividade e nem largura adequada para deslocamento e giro de 180° por P.C.R.

A unidade vistoriada não se adequa a nenhuma dessas condições exigidas pela norma e necessita de intervenções para que se torne mais acessível e possibilite a comunicação e orientação dos usuários em suas diferentes condições físicas e sensoriais.

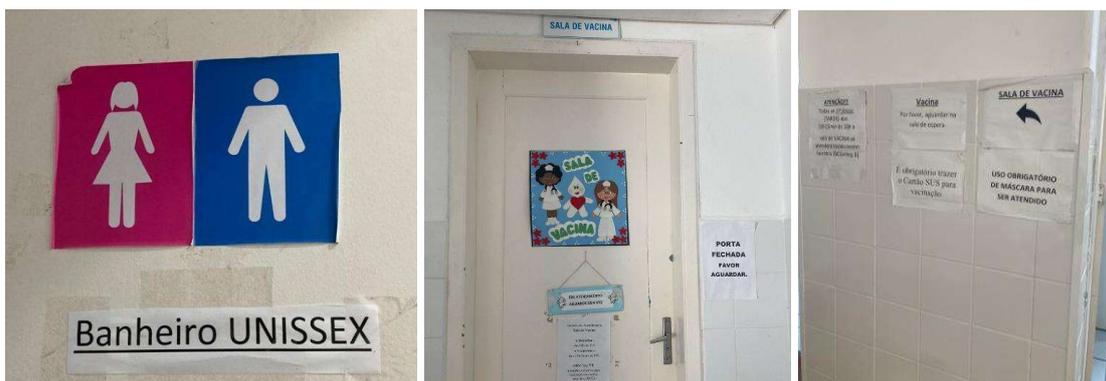
A UBS também não apresenta nenhum tipo de suporte informativo tátil ou sonoro, ou funcionário capacitado para comunicação em Libras, além de não existir painéis de autoatendimento, placas informativas (visuais, táteis e/ou sonoras – através de tecnologia de aproximação com o smartphone) e sinalização de emergência, como alarme de incêndio e rota de fuga.

Figura 2. Condições das sinalizações visuais da UBS: Nas imagens pode-se observar que em algumas, como nos sanitários, há contraste fundo figura, com pictograma branco de feminino com fundo vermelho e masculino com fundo azul. Em outras, o tamanho de letra não permite leitura à distância. Também, não foram confeccionadas em material durável ou com design padronizado. Os próprios funcionários quem confeccionaram, imprimindo em folhas sulfites A4. Também é possível notar a ausência de placas informativas com suporte sonoro ou tátil ao alcance das mãos.

A NBR 9050:2020 estabelece diversas condições acerca dos espaços e elementos dedicados à informação para garantir comunicação e informação aos usuários. Dentre essas condições, a localização e espaço ideal para recepção, com balcão de atendimento que permita a visualização do(a) atendente, altura e desenho do mobiliário que admita a aproximação de pessoas em cadeira de rodas, de baixa estatura, sentadas (como idosos, enfermos, acidentados, dentre outros), sistema de informação ao usuário por placas que tenham diagramação e contraste fundo figura, com letras em relevo e braille.
