PASSEIOS PÚBLICOS: ANÁLISE DAS CONDIÇÕES DE ACESSIBILIDADE NO ENTORNO IMEDIATO DA UNIDADE BÁSICA DE SAÚDE DO CENTRO DE LAGUNA/SC¹

A vistoria realizada nas calçadas do entorno imediato da Unidade Básica de Saúde do bairro Centro, na cidade de Laguna/SC apresenta diversos problemas que são comuns a outros observados pela cidade, os quais são apresentados a seguir.

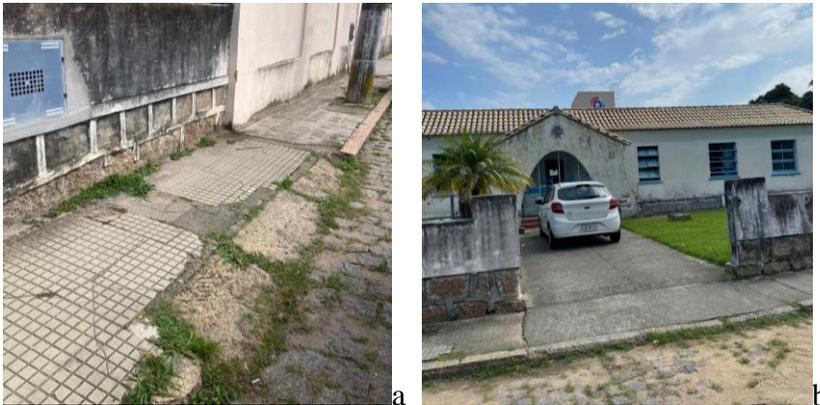
Observa-se na vistoria realizada que há travessias sem rampas para pedestres e rampas para veículos que ocupam toda a calçada existente, causando insegurança e passeios públicos inacessíveis, conforme observa-se nas fotos das figuras 1 e 2. Desta forma, é urgente o alargamento das calçadas de ambos os lados da via, permitindo existir ao menos as duas faixas da calçada:

Figura 1. (a) Rampa de acesso à calçada com inclinação inadequada e sem sinalização tátil no piso. (b) Ausência de rebaixamento para acesso de veículos ou acesso irregular. Acervo pessoal da autora, 2023.

circulação e serviços, bem como a sinalização das travessias niveladas por rampas ou faixas elevadas, atendendo às normas vigentes.

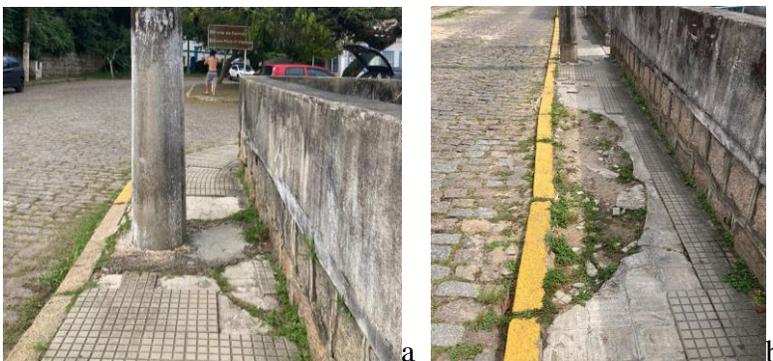
Nos passeios públicos do entorno da Unidade Básica de Saúde do Centro, é possível observar a falta de acessibilidade por diversos fatores: largura extremamente estreita das calçadas; deterioração do pavimento; obstáculos constantes; ausência de sinalização tátil no piso, nem do tipo alerta (em mudanças de direção, obstáculos e travessias de pedestres), nem do tipo direcional (que deve indicar o caminho seguro a seguir). São problemas que dificultam o deslocamento de qualquer pedestre e impedem que pessoas em cadeira de rodas, com carrinhos de bebê, andadores, entre outros, sejam capazes de deslocar-se.

Figura 2. (a) Largura de calçada muito estreita e falta de sinalização tátil para o desvio de obstáculos; (b) Calçadas com pavimentação deteriorada. Acervo pessoal da autora, 2023.
