## **ROTAS DE ACESSO ÀS UBS PORTINHO E MAR GROSSO: ANÁLISE DE ACESSIBILIDADE ESPACIAL DO ENTORNO IMEDIATO<sup>1</sup>**

<sup>1</sup> Vinculado ao projeto “Acessibilidade Espacial em Edifícios de Uso Público e Coletivo”

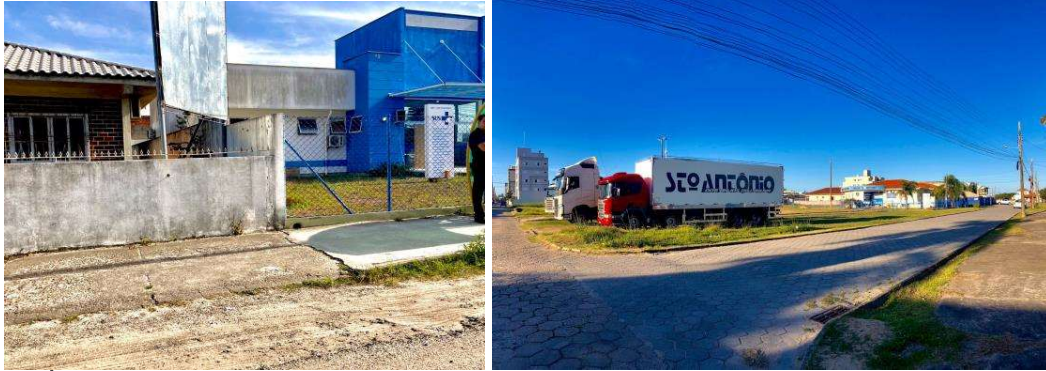
**Figura 1.** À esquerda, calçada lateral de acesso à UBS Portinho e ausência de pavimentação. As calçadas do entorno apresentam buracos e desníveis, o que pode dificultar ou até mesmo impedir a mobilidade do pedestre até o seu atendimento. À direita, fachada frontal e entorno imediato da UBS Mar Grosso com sua fachada principal para um terreno baldio e rota de acesso pela via lateral, sem calçamento adequado, o que torna difícil o acesso e visualização, principalmente quando há veículos estacionados, como no caso da imagem, com caminhões. Acervo pessoal da autora, 30/07/2023.

Sendo assim, ambas Unidades necessitam de adequações de seu entorno imediato, garantindo uma rota acessível para pedestres ao menos até um ponto de embarque / desembarque do transporte coletivo da cidade na avenida principal. Atualmente os acessos para as unidades de saúde são pensados apenas para quem chega de transporte motorizado individual, necessitando garantir o acesso para os modos de transporte ativos que são prioridade na Política Nacional de Mobilidade Urbana: pedestres e ciclistas.
