USABILIDADE NA UNIDADE BÁSICA DE SAÚDE DO CENTRO EM LAGUNA/SC¹

Em parceria com o Ministério Público de Santa Catarina (MPSC), realizou-se vistorias de acessibilidade nas Unidades Básicas de Saúde (UBS) do município de Laguna/SC, aplicando-se as 10 planilhas desenvolvidas pelas autoras do Manual "Promovendo acessibilidade espacial nos edifícios públicos" ([Dischinger et al, 2014](#)).

Este artigo apresenta os resultados de alguns dos itens verificados, avaliando o requisito usabilidade, o qual é um dos quatro componentes de acessibilidade que avalia as condições de uso dos espaços e dos equipamentos por todas as pessoas.

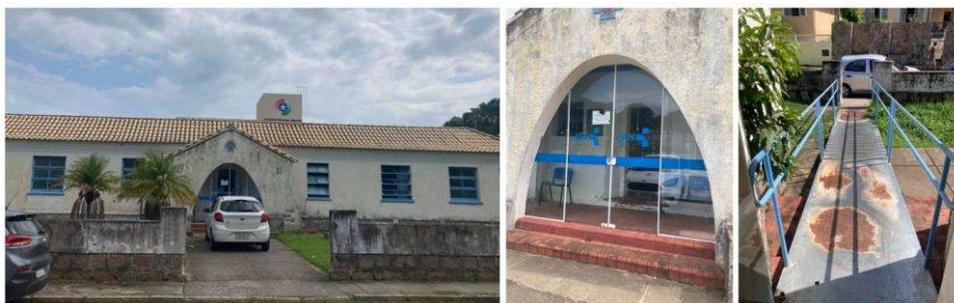
Os acessos da edificação são compostos de três entradas, duas destas possuem rampas adaptadas com piso irregular e guarda corpo sem fixação adequada, a entrada da fachada principal possui degraus e está bloqueada, sendo utilizado como estacionamento, conforme pode-se verificar na figura 1.

Figura 1: À esquerda e centro, registros da fachada principal da UBS pela rua José Tonai, sem rampa de acesso de pedestres, apenas degraus, sem guarda-corpo e corrimãos em duas alturas, nem patamar antes da porta de vidro. O acesso está bloqueado e a circulação de pedestres é utilizada como estacionamento. À direita, acesso pela rua Tenente Bessa com rampa de acesso com corrosão pela maresia. Acervo pessoal das autoras, 2023.

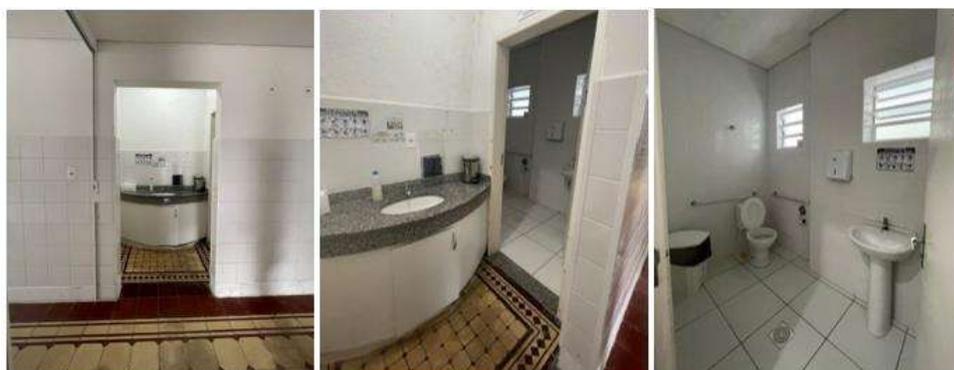
andadores ou pessoas obesas. Isto ocorre, pois, a porta de entrada possui largura de 76cm e a abertura da porta também não permitiria o giro interno de uma cadeira de rodas, sendo obstruída pela bancada de pia que há na parte externa do sanitário, inviabilizando a utilização.

Além disso, não existe bacia infantil para uso de crianças e pessoas com baixa estatura, o lavatório possui balcão abaixo que não permite a aproximação e uso de uma P.C.R e a torneira não é do tipo alavanca ou sensor, dificultando o uso de pessoas com mobilidade reduzida, conforme pode-se observar na figura 2.

Figura 2: À esquerda e centro, registros da entrada do hall dos sanitários sem sinalização por placa visual e tátil. Bancada da pia impede o acesso de P.C.R ou de pessoas com andadores. À direita, vista interna do lavabo unissex com porta abrindo para dentro, pia com coluna e lixeira de pedal. Acervo pessoal das autoras, 2023.
