ANÁLISE DINÂMICA DE ESTRUTURAS DE MATERIAL COMPÓSITO¹

¹ Vinculado ao projeto “Contribuição ao estudo do monitoramento da integridade estrutural de estruturas em material compósito”

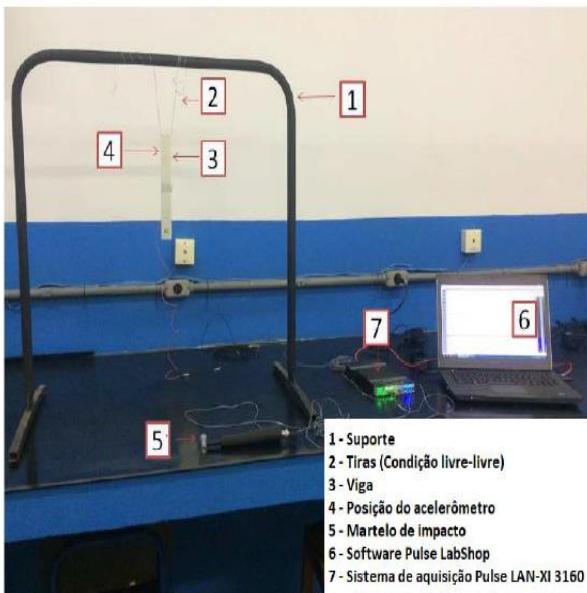
Figura 1: Representação esquemática do ensaio Fonte: Völtz (2019)

Todas as vigas foram ensaiadas na condição de contorno livre-livre, a faixa de frequências analisada foi 0–3200 Hz, totalizando 6400 pontos espectrais. Para os ensaios foram utilizados o martelo de impacto Brüel & Kjaer modelo 8206-003 (sensibilidade de 1,14 mV/N) com ponteira de alumínio, o acelerômetro Brüel & Kjaer modelo 4517-C (sensibilidade de 0,18pC/m² e peso de 0,6g), conversor de sinal Brüel & Kjaer modelo 2647-B (sensibilidade de 10 mV/pC) e o Software PULSE LabShop da Brüel & Kjaer para leitura dos dados. Foram produzidos dois grupos de dados que se diferem pela posição do acelerômetro na viga, o ponto 1, onde o acelerômetro se encontra a 50mm da ponta da viga e a 5 mm da borda e o ponto 2, a 180mm da ponta, próximo a outra extremidade da viga em relação ao ponto 1, e a 15mm da borda.

Descartou-se os 25% dos menores valores do vetor amplitude multiplicado pela fase com o objetivo de eliminar os ruídos dos valores muitos baixos. O modelo de ensaio e os resultados, dos dois pontos de posicionamento do acelerômetro, obtidos, são apresentados nas **Erro! Fonte de referência não encontrada.**, **Erro! Fonte de referência não encontrada.** e **Erro! Fonte de referência não encontrada.**, respectivamente.

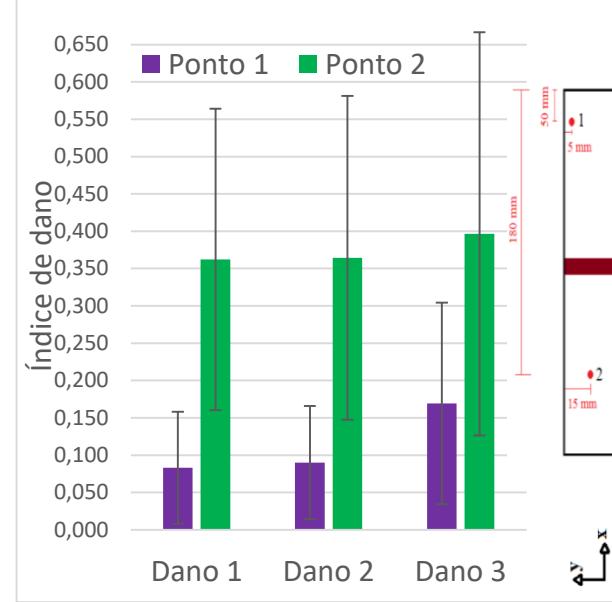
Figura 2: Índice de dano para aos CDPs

Os dados do ponto 1 apresentaram valores de dano relativamente menores que o ponto 2, possivelmente em consequência da posição relativa entre os pontos de posicionamento do acelerômetro e o ponto de aplicação da força, uma vez que a função resposta em frequência é um parâmetro pontual, porém o comportamento geral é semelhante e o índice cumpre com o seu objetivo de detectar o dano nas estruturas.
