## **RECONHECIMENTO DE PADRÕES APLICADO A DETECÇÃO DE DANO EM ESTRUTURAS DE MATERIAL COMPÓSITO<sup>1</sup>**

<sup>1</sup> Vinculado ao projeto “Contribuição ao estudo do monitoramento da integridade estrutural de estruturas em material compósito”

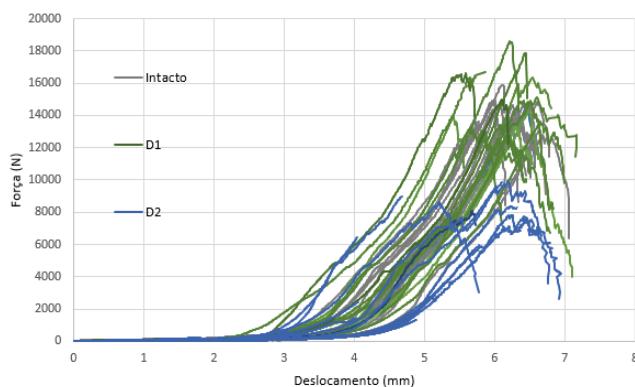
**Figura 1.** Curvas experimentais para os ensaios de tração considerando as configurações intactas (Cinza), D1 (Verde) e D2 (Azul).

A Figura 1 apresenta o gráfico força versus deslocamento para os três grupos de estrutura. Observa-se que para o grupo D2, em azul, ocorre o rompimento com uma menor força aplicada. Isto pode ser explicado devido à microfissuras que se propagam até que uma macrofissura e, consequentemente, o rompimento da estrutura. O rompimento das fibras, devido à carregamentos de tração, dependem do nível de adesão entre fibras e matrizes, da composição química e da temperatura do meio. De maneira geral, a ruptura de uma matriz ocorre próximo de uma fibra rompida, ou acontece nas proximidades de um vazio criado, durante o processo de moldagem, por uma bolha de ar, que são regiões concentradoras de tensão e sobrecarregam o volume de resina mais próximo, ocasionando o rompimento.

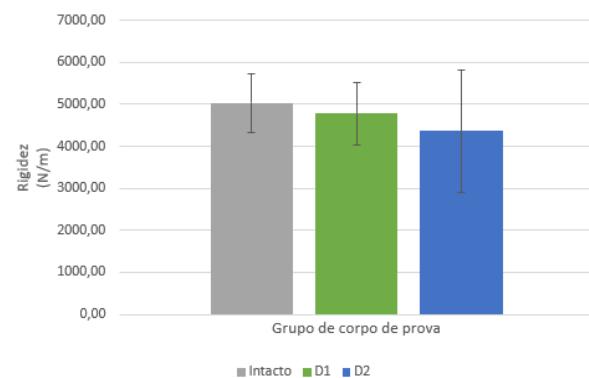
**Figura 2.** Rigidez versus Grupo de corpos de prova utilizados no desenvolvimento do trabalho

A Figura 2 apresenta as médias das rigidezes, levando em conta o desvio padrão das análises. O valor médio de rigidez estrutural para o grupo intacto foi de 5032,51 N/m, para o grupo D1 foi de 4781,01 N/m e para o grupo D2 foi 4359,96 N/m. Mostrando uma queda de rigidez com o aumento de dano nas estruturas dos corpos de prova ensaiados. Pode-se observar que o grupo D2 apresentou o maior desvio padrão, assim como a menor rigidez entre os grupos ensaiados no trabalho. Além disso, é possível observar que o dano causado pelo corte nas lâminas nas camadas centrais, diminuiu a força máxima aplicada aos corpos de prova, e, portanto, ocasionou uma diminuição da rigidez estrutural.
