ESTUDO DO AÇO AISI 1015 PROCESSADO POR EXTRUSÃO EM CANAL ANGULAR¹

¹ Vinculado ao projeto “Desenvolvimento e caracterização de ligas metálicas para aplicações de engenharia”

O objetivo desta pesquisa consiste em estudar o comportamento do aço AISI 1015 com 8 mm de diâmetro depois de processado em uma matriz ECAP. Para isso foi realizada a caracterização metalográfica e medição de dureza de amostras em 2 condições diferentes de extrusão, 1 e 2 passes, fazendo um comparativo com o material como recebido; com intuito final de analisar a viabilidade da aplicação industrial deste processo no material.

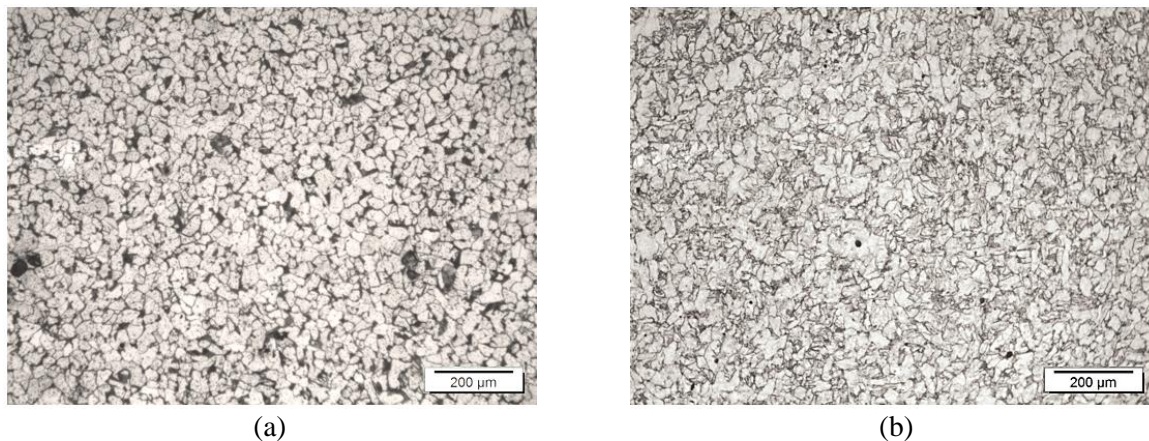
Figura 1. Micrografia da (a) amostra como recebida e (b) após 2 passes ECAP.

Através das micrografias da Figura 1, obtidas por microscopia ótica, observou-se uma deformação acentuada dos grãos após 2 passes ECAP, além de um aparente refino no seu tamanho médio, justificando o fato de o material apresentar um aumento de resistência mecânica entre os passes de extrusão. Através de uma análise mais detalhada da microscopia é possível notar que o material não apresenta trincas e nenhum defeito aparente na seção transversal.
