## ABORDAGEM COMPUTACIONAL PARA O DIAGNÓSTICO DE DANOS EM JUNTAS COLADAS DE MATERIAIS COMPÓSITOS VIA MÉTODO BASEADO EM VIBRAÇÕES<sup>1</sup>

<sup>1</sup> Vinculado ao projeto “Modelagem computacional e experimental de estruturas de material compósito”

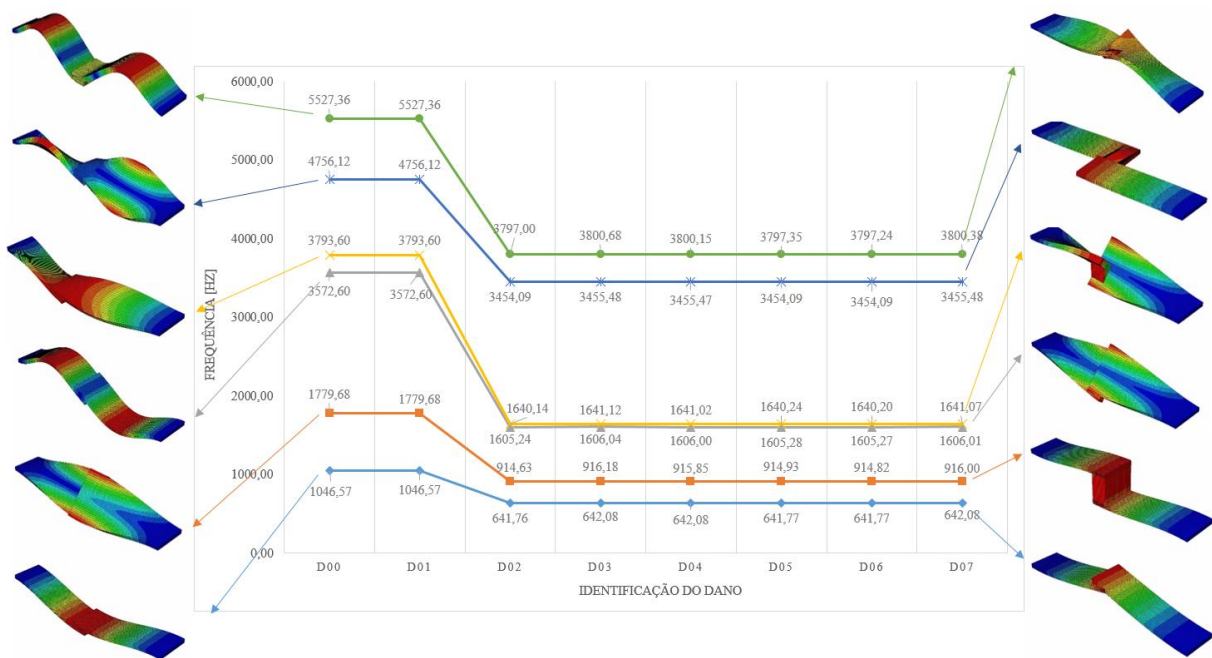
**Figura 2.** Análise das frequências naturais e modos de vibrar para as diferentes vigas.

As frequências naturais e as respostas em aceleração foram obtidas, permitindo a análise do comportamento dinâmico das juntas SLJ (Figura 2).

Após a análise da Figura 2, observou-se que a degradação das propriedades do adesivo resultou em alterações nos modos de vibrar. Essa mudança é atribuída à redução da rigidez global da junta, causada pela perda de integridade do adesivo devido à presença de trincas e falhas. Com a degradação do adesivo, a capacidade da junta de resistir a deformações diminuiu, levando a uma modificação nas frequências naturais e, conseqüentemente, nos padrões de resposta dinâmica da estrutura.
