ACESSIBILIDADE UNIVERSAL COMO INSTRUMENTO PARA A PRESERVAÇÃO DO PATRIMÔNIO HISTÓRICO E CULTURAL DE LAGUNA¹

Esse artigo apresenta as condições de acessibilidade da Biblioteca Pública Municipal de Laguna - SC, uma edificação histórica de uso público na região central da cidade.

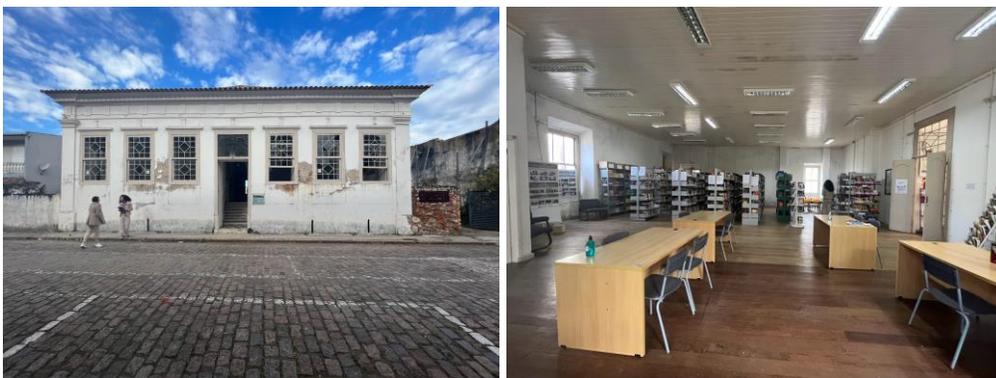
Figura 1. Fachada frontal da Biblioteca

Figura 2. Interior da Biblioteca

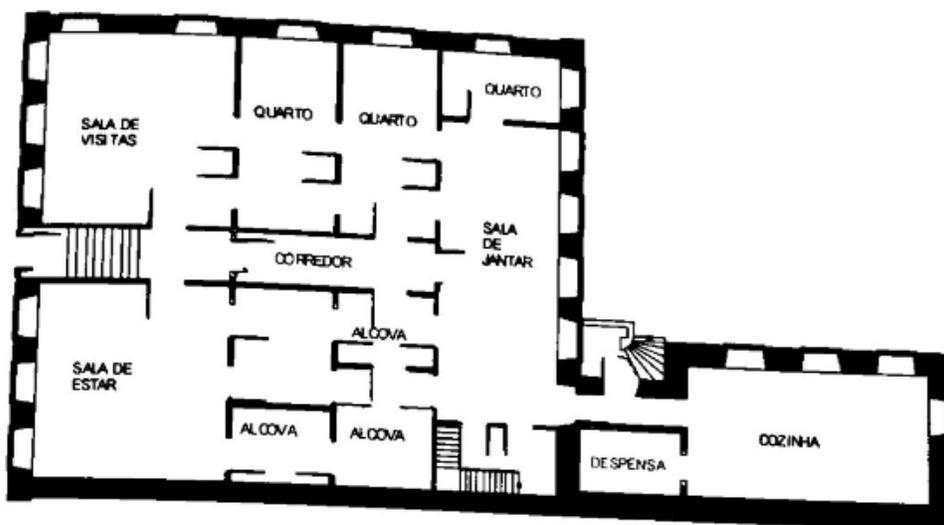
Figura 3. Fotografia da Planta-baixa original da edificação. Descrição de Broos: Casa térrea, tipo casa grande, com disposição axial das janelas principais. Debaixo da cozinha e da despensa encontra-se a senzala. A casa foi construída pelo armador e comerciante Manuel Luiz da Silva, em 1864, na rua Voluntário Firmiano, Laguna. Fonte: BROOS, Hans. Construções antigas em Santa Catarina. 2002.
