## MONITORAMENTO DE DANO EM ESTRUTURAS DE MATERIAL COMPÓSITO ATRAVÉS DA ANÁLISE DINÂMICA

Clara Butzke de Barba, Ricardo De Medeiros

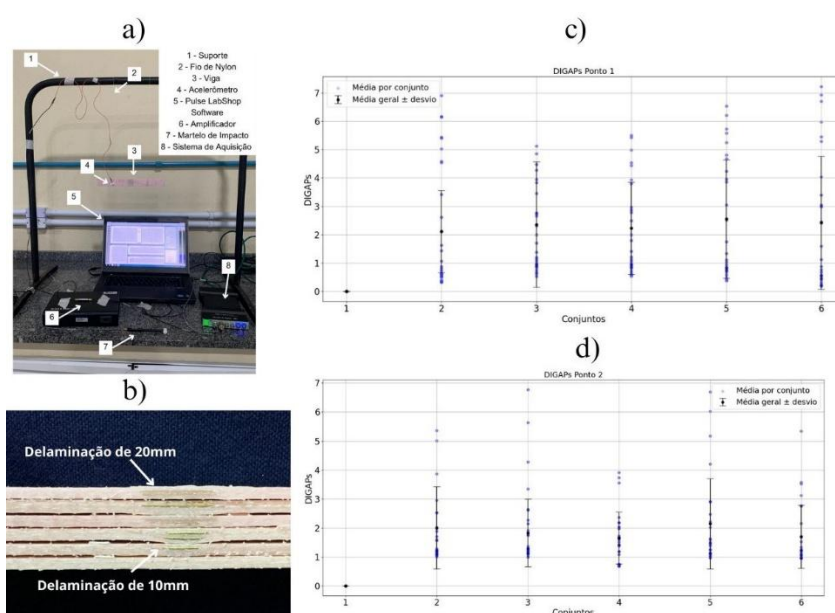
**Figura 1.** a) *Set-up Experimental*; b) *Delaminações impostas nas vigas*; c) *Resultados  $DI_{GAP}$  Ponto 1*; d) *Resultados  $DI_{GAP}$  Ponto 2*.

Neste trabalho, empregou-se um conjunto de técnicas não paramétricas para a análise do comportamento dinâmico de vigas de polímeros reforçados com fibra de vidro (GFRP – *Glass Fiber-Reinforced Polymer*), considerando a sequência de empilhamento  $[0]_{12}$ . Em cada laminado foram inseridos dois danos de delaminação, posicionados entre a quarta e quinta camada, e entre a oitava e a nona camada, com comprimento variando entre 0 mm, 10 mm e 20 mm, resultando em seis combinações distintas para análise. A fabricação dos corpos de prova foi realizada por meio do processo de moldagem por transferência de resina assistida a vácuo (VARTM), utilizando tecido de fibra de vidro, resina epóxi AR720, endurecedor epóxi AH723 e Teflon para a caracterizar as delaminações. Foram manufaturadas 18 placas de dimensões 300 mm × 300 mm, posteriormente cortadas em vigas com largura média 26 mm e comprimento de 250 mm, totalizando 167 corpos de prova. Nos ensaios experimentais, adotou-se a condição de contorno livre-livre para a extração das FRFs, obtidas a partir da razão entre o sinal de aceleração medido e o impulso aplicado em dois pontos distintos da viga. A faixa de frequência analisada foi de 1600 Hz, com discretização em 3200 divisões espectrais. Foram definidos dois pontos de medição, distribuídos nas metades anterior e posterior ao dano localizado no centro da viga, sendo um centrado e outro deslocado, de modo a incluir os modos de torção. O ponto de excitação foi posicionado no canto superior direito da viga, e cada condição de excitação foi submetido a três impactos.

desenvolvido e implementado um código em *Phyton*, responsável por extrair os dados de magnitude e fase de cada viga intacta compará-los com aqueles das vigas danificadas, seguindo a metodologia proposta por De Medeiros et al. (2015). A partir dessa análise, foi gerado um gráfico que facilita a interpretação dos dados obtidos (Figura 1). Os resultados evidenciaram diferenças entre os dois pontos de medição. No ponto 1, observa-se uma tendência de aumento do valor do  $DI_{GAP}$  em função da severidade do dano, acompanhada por desvios-padrão mais elevados. Já no Ponto 2, verifica-se uma redução nos desvios entre os conjuntos, sugerindo maior consistência e estabilidade nas respostas.
