COMPORTAMENTO TRIBOLÓGICO DE AÇOS COM CAMADA DE SUPERFÍCIE COM GRADIENTE DE PROPRIEDADE

Palavras-chave: Vanadis 10. Nitretação. Microabrasão.

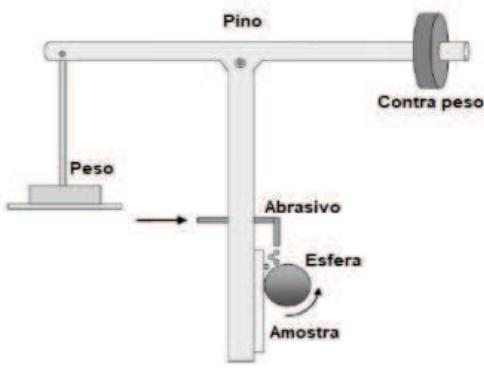
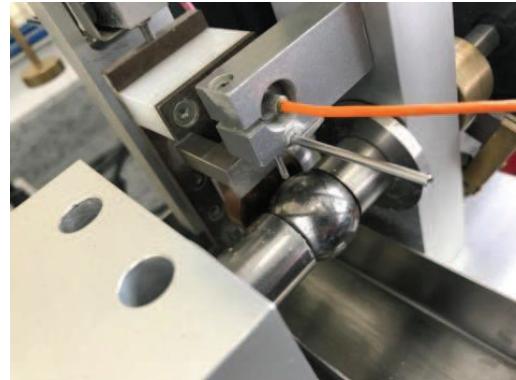
Fig. 1 Representação esquemática do equipamento utilizado para ensaio e detalhe da região de ensaio.

Para avaliar a resistência ao desgaste foi utilizado o ensaio de desgaste por microabrasão com esfera fixa. Utilizou-se de uma esfera de aço AISI 52100 com 25 mm de diâmetro como conta corpo, lama abrasiva com concentração de 0,75 gSiC/cm³ de água destilada que foi gotejada no ponto de contato entre o corpo esférico e a amostra. A velocidade de deslizamento foi de 0,1 m/s e a força aplicada por meio de um braço de alavanca e peso morto foi de 0,49 N. O volume de desgaste foi quantificado através do diâmetro da calota formada, medido por microscopia óptica. Uma representação esquemática do aparato experimental é mostrada na figura 1.

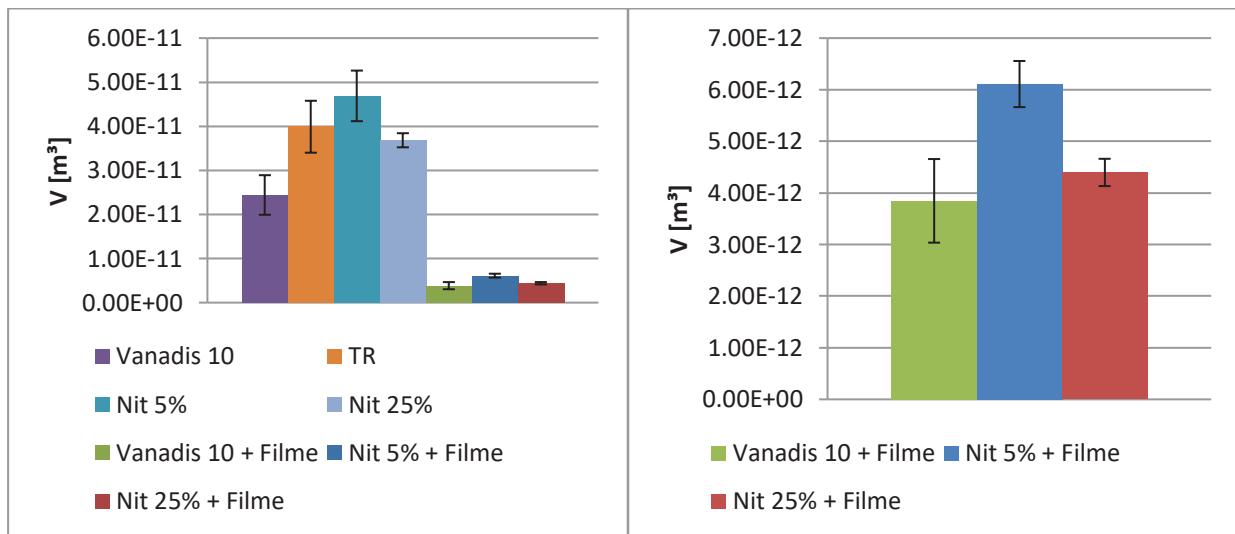
Fig. 2 Volume de material desgastado após 1000 rotações.

Os resultados indicaram que o aço Vanadis 10 revestido foi a condição mais efetiva na redução do desgaste, como mostrado na Fig. 2. O volume de material removido foi aproximadamente 6 vezes menor do que o aço sem tratamento. Porem, a nitretação prejudicou a resistência ao desgaste do aço, aumentando o volume de material removido. A aplicação da nitretação combinado com o revestimento apresentou valores de volume de material removido menores que a amostra sem nenhum tratamento, entretanto maior que condição do Vanadis 10 + Filme.

A partir dos resultados algumas conclusões importantes podem ser tiradas: o filme foi efetivo para a redução do desgaste. Entretanto, para as amostras que foram nitretadas houve um aumento do desgaste possivelmente devido a formação de trincas sob o revestimento e ao desplacamento da camada nitretada.
