**NEM TODO ACESSO É INCLUSÃO: ACESSIBILIDADE SIMBÓLICA E EXCLUSÃO POLÍTICA**

Esse trabalho aborda a discrepância entre o que existe e o que de fato promove a acessibilidade, utilizando como estudo de caso a Câmara de Vereadores de Laguna. A análise se concentra em como as barreiras físicas se transformam em barreiras sociais e políticas, limitando a participação de pessoas com deficiência em ambientes de poder. Busca, assim, refletir sobre a importância de enxergar a acessibilidade além de um requisito técnico, compreendendo-a como um direito integral que envolve a inclusão física, social e política.

**TÍTULO DO PROJETO DE PESQUISA:** Acessibilidade Espacial em Edifícios de Uso Público e Coletivo

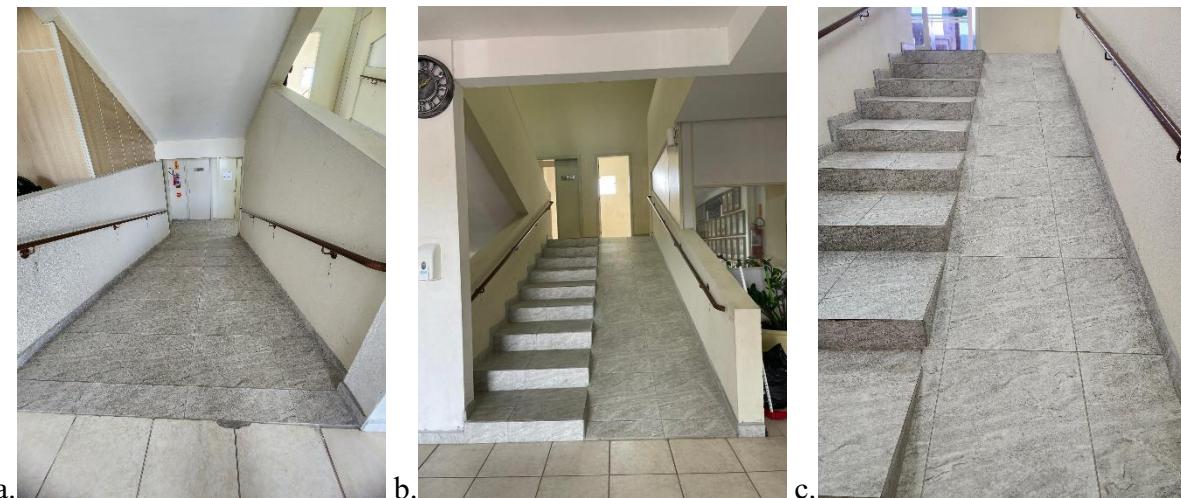
Na vistoria à Câmara de Vereadores de Laguna, constatou-se que as rampas de acesso entre pavimentos possuem inclinação acima de 30%, o que inviabiliza o acesso independente de pessoas em cadeira de rodas. Além disso, o patamar onde ficam os membros da mesa diretora é elevado 20 centímetros, não possuindo rampa, o que impede que um representante eleito com deficiência física motora tenha pleno acesso ao espaço de atuação política. Essas falhas arquitetônicas, que ultrapassam a esfera técnica, repercutem diretamente na exclusão de cidadãos da vida democrática e da representatividade política.

O edifício em questão, que possui quatro níveis, concentra o grande problema na circulação vertical. A análise revelou inclinação muito acima do limite permitido pela norma de 8,33%, tanto na parte externa, que dá acesso à edificação, quanto na parte interna que interliga os pavimentos, variando entre 18% e 32%, o que as torna inseguras e de difícil uso mesmo por pessoas sem qualquer deficiência física motora. Além disso, a largura insuficiente compromete a circulação e a manobra de cadeiras de rodas. As escadas, por sua vez, representam um risco adicional, por possuírem patamares mais longos que o habitual sem sinalização tátil antes e depois para alertar sobre a mudança de nível ou destaque visual na borda dos degraus, auxiliando a todas as pessoas, principalmente aquelas com baixa visão.

**Figura 1.** A) Rampa que dá acesso ao pavimento inferior ao nível da entrada da edificação (nível da calçada), com 24% de inclinação. B) Rampa que dá acesso ao pavimento intermediário da edificação, com 32% de inclinação. C) Rampa que dá acesso ao último pavimento da edificação (plenário), com 31% de inclinação.

Recomenda-se maior rigor na fiscalização e a promoção de projetos que priorizem a independência, a dignidade e a cidadania de todos. A acessibilidade arquitetônica é um reflexo do compromisso de uma sociedade com a equidade e com a inclusão.
